P G O - BR 500i; Motor: X9 Evolution 500 4t LC

Ident – Nr.: RFVBRB8CM71000637 (Rahmen)

EZ: 19.03.2008; von 0 bis 25.000km, siehe Teil I = (17 Seiten)

Dauer - Fahrbericht Teil II

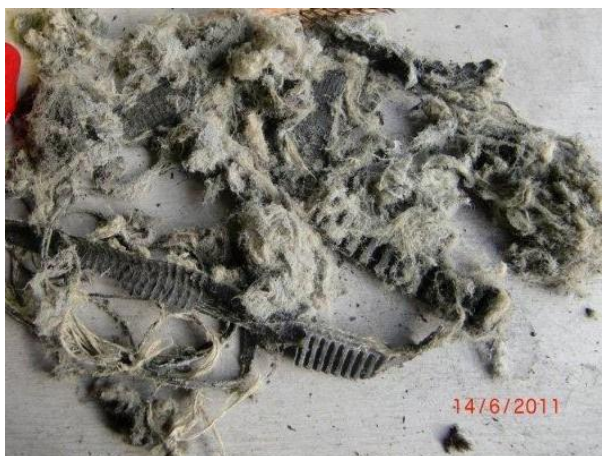
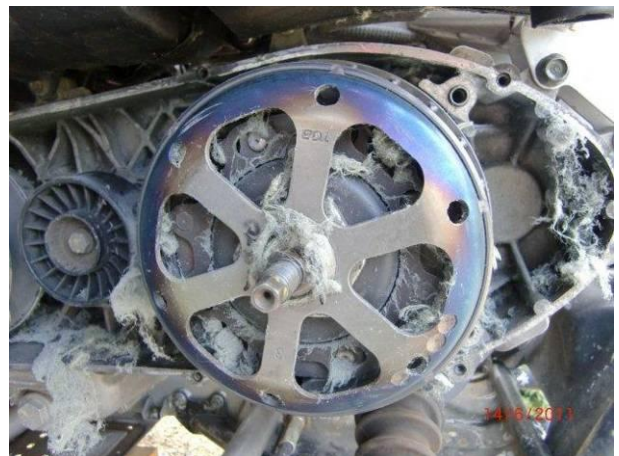
14.06.11, 26.593km, der Malossi Antriebs-Riemen hat nach ...5.940 km seine Arbeit brutal eingestellt. Die Ursache des zeretzten Riemens, war mit hoher Wahrscheinlichkeit, die gebrochenen Federn der Dr. Pulley Kupplung

Jetzt musste mal wieder der „Alte“ Riemen – das Original-Teil wieder herhalten.

Die Lieferung mit dem neuen Riemen von WMS, € 67.-- traf dann auch am Tag darauf ein.

Bei nächster Gelegenheit, die ja sicher nicht lange auf sich warten lässt, werde ich dann das neue Teil einbauen.

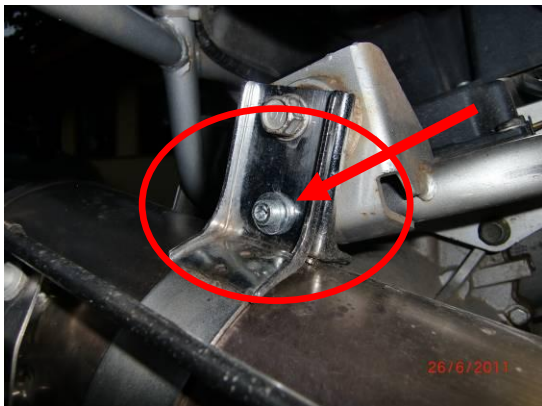
Irre Geräusche vom Heck;

Sicher haben solche Geräusche viele Väter, bei mir war es die große Schelle am Schalldämpfer. Ich habe eine zusätzliche Schraube zum Klemmen installiert. Die Geräusche waren weg.

Schelle mit einer Schraube M6x 25 geklemmt!

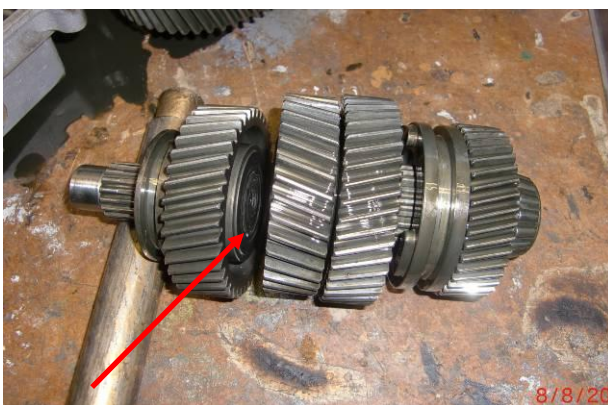
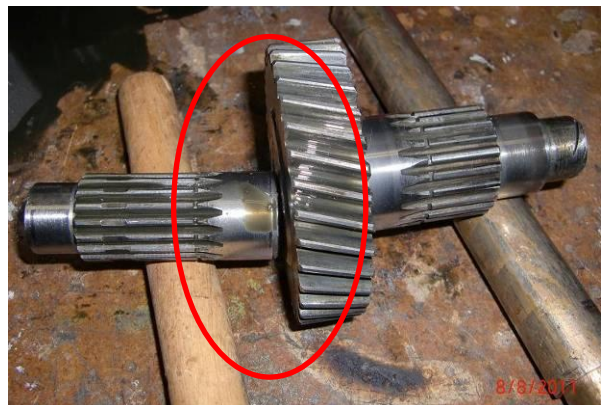
07.08.11, 28.050km, Getriebe „die ZWEITE“ Geräusche aus Richtung Getriebe!..... Rückwärtsgang lässt sich einlegen aber es tut sich nichts mehr.

Mit dieser gebrochenen Welle bin ich dann noch ca. 500km gefahren.

Ein wirklich schöner, glatter Bruch, oder? **Natürlich, wie könnte es anders sein: Konstruktions / Fertigungsfehler von PGO!!**

Die GHW (eine gebrauchtes Teil) hat mir die Fa. Jost zu einem guten Preis geschickt. Herr Jost steht mir auch, immer mit Rat und Tat zur Seite. Eine Getriebe – Mitteldichtung hatte er leider nicht.

Dann habe ich, bei **lorenz-dichtungen.de** einen ½ qm Korkgimmi - Dichtungsmaterial 1,5 mm, bestellt. Aus dem Material habe ich 3 Dichtungen gemacht, wie man das vor 50 Jahren während meiner KFZ-Lehre schon gemacht hat.

Nun konnte man das Getriebe zu machen und einbauen. Die Probefahrt am

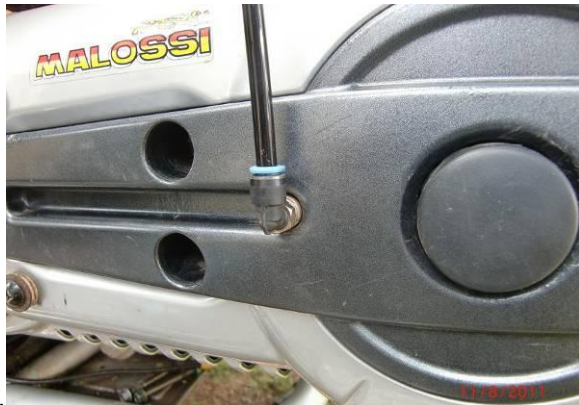
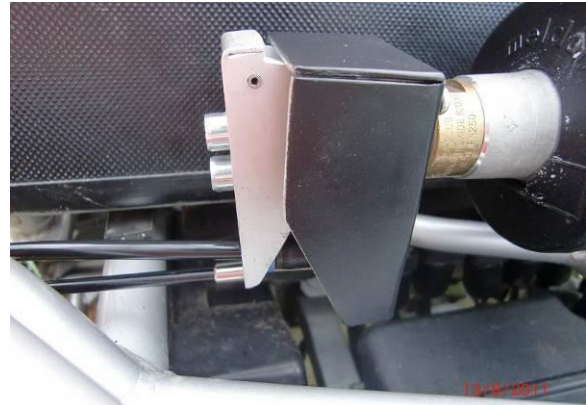
Hier wird mit Pressluft, der Staub, der sich sonst auf den Belägen absetzt und das Rupfen verursacht, aus der Kupplung geblasen! (Details hierzu habe ich bereits veröffentlicht)

Endlich konnte ich die Kupplungs-Belüftungs-Anlage einbauen.

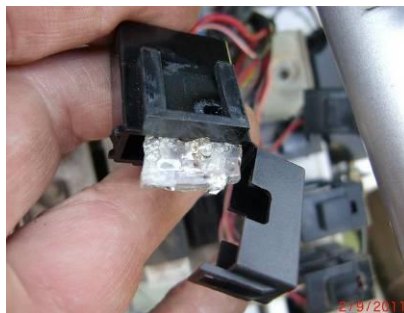
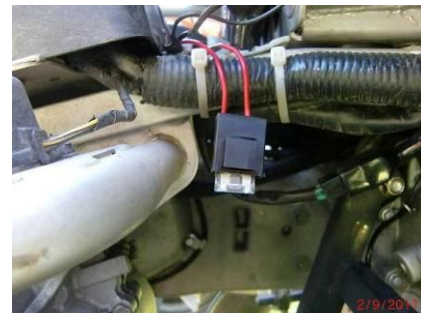
03.09.11, 28.793km, mein BR stottert, Zündaussetzer; 25A – Sicherung ist mal wieder zusammen

geschmolzen.

Jetzt muss sie, zur Strafe mal für eine Weile, vor den Sicherungs-Kasten. Da wird es ihr nicht so warm!

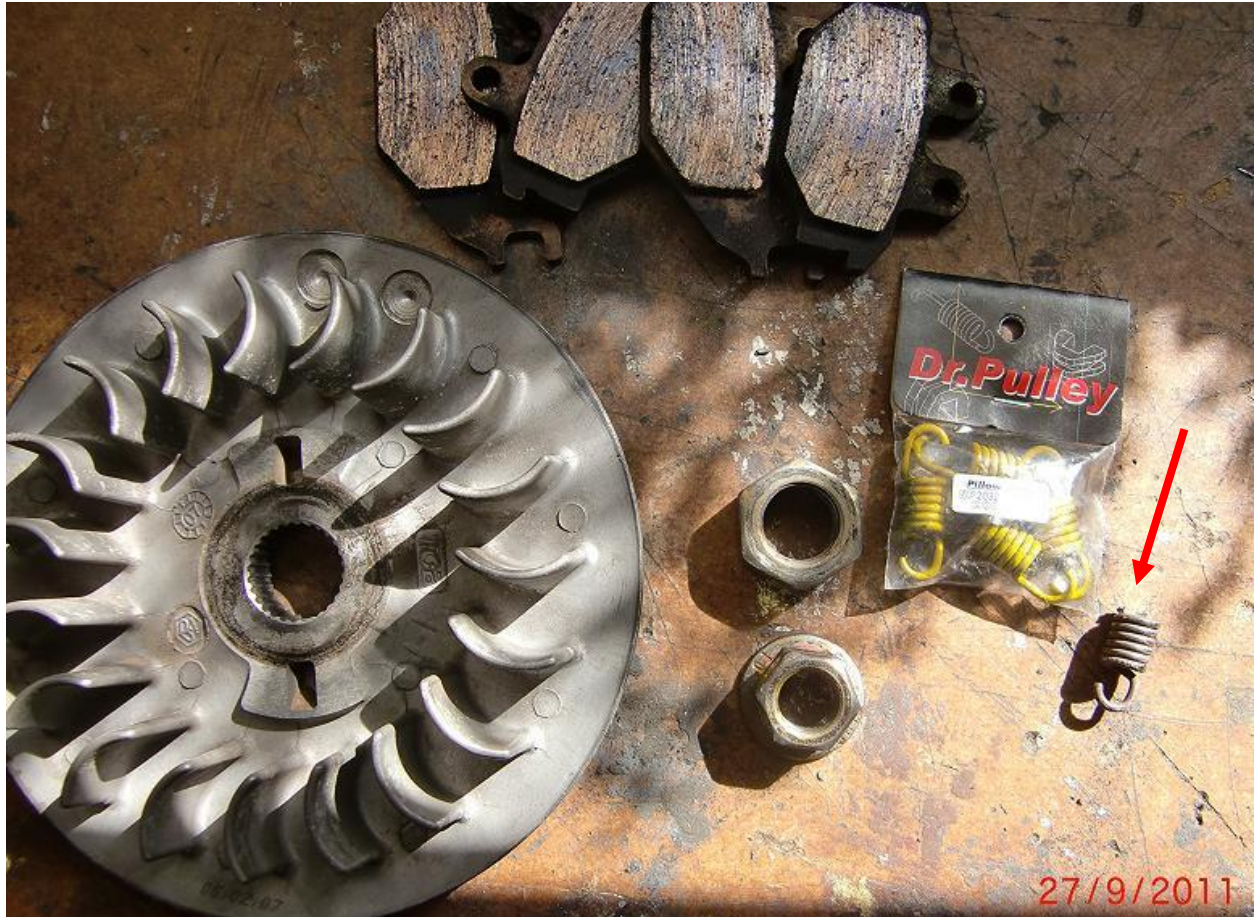
27.09.11, 29.280km, Kupplung setzt zu früh ein, mal schauen was los ist. Der Fehler war schnell gefunden, 4 - der 8 Federn, in der **Dr. Pulley-Kupplung** haben sich aufgelöst, einfach nicht mehr da. Nun habe ich die 12,5Kg. Federn eingesetzt. (siehe Bild – roter Pfeil)

Bei dieser Reparatur wurden gleich noch die Vario-Lüfterscheibe so wie die Mutter der Kurbelwelle und der Kupplungswelle so wie die **Bremsklötze hinten** erneuert. (nun die alten hätten es auch noch bis 30tkm gemacht)

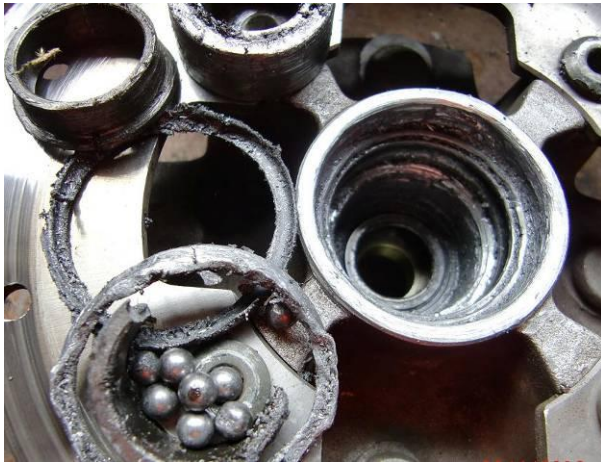
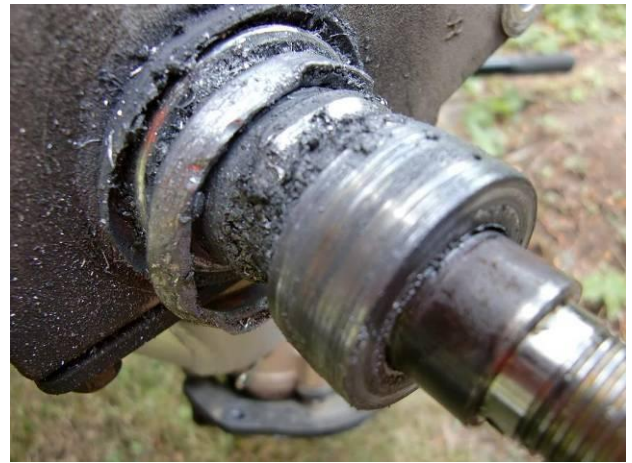
30.000km erreicht, Winter-Pause, Durch den Radlager Schaden von rechts wurde mein BR in die Winterpause geschickt. Schwingen und A-Arme - Lagerbüchsen erneuert / Lagersitz um 16mm verbreitert, Radlager vorn zwangsläufig erneuert.

Lagersitz verbreitert, die Lager wurden zwangsläufig erneuert!

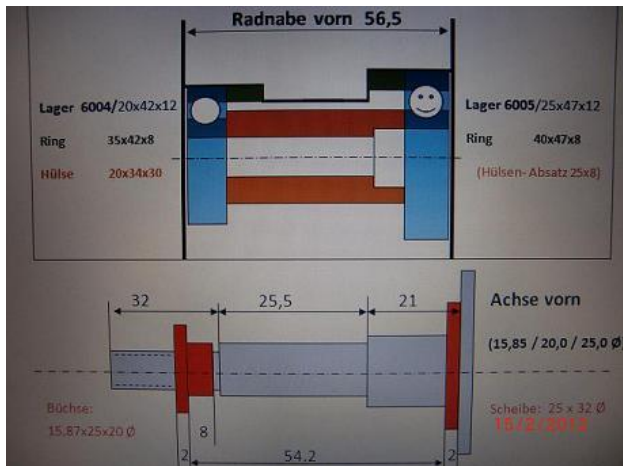
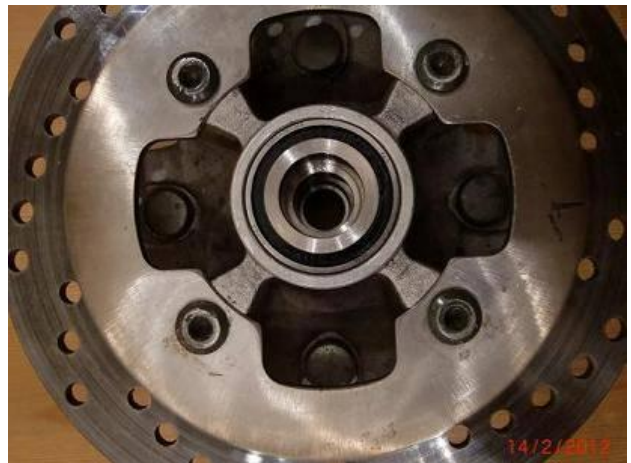
A-Arme und Schwingen-Lager erneuert:

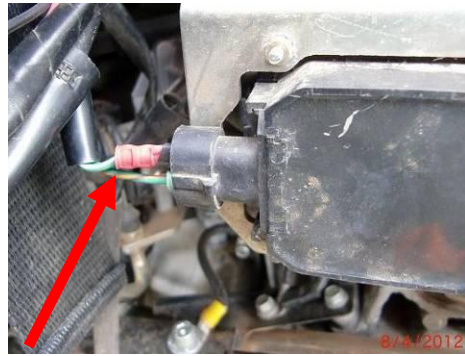
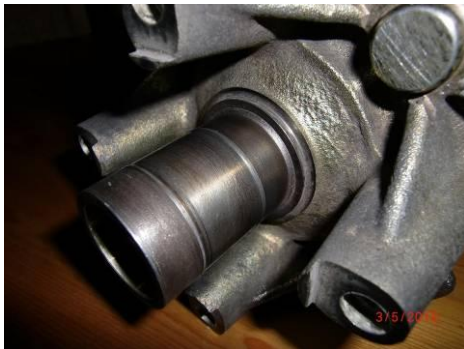
auf dem Rückweg der traditionellen Karfreitags – Tour, während voller Fahrt, fällt plötzlich der Motor aus. Nach nur kurzem suchen war der Fehler gefunden: ein Kabel zur Zündspule war abgerissen!

Vorübergehende Schnellreparatur. Zuhause wird der Stecke wieder eingelötet.

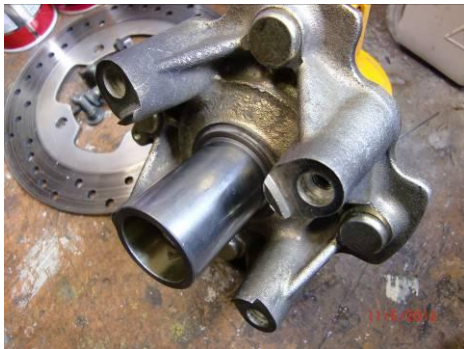
Bild oben,

Rad hinten links wackelt; Radnabe innen/ Radträger.

Lagersitze haben sich eingesetzt.

- innere Sitz 0,3mm,
- äußere 0,5mm.

Die Kugellager sind noch o.k.

Grund: möglicherweise leicht gelöste Kronen-Mutter?

Achsiales Spiel der Gelenkwelle??

Lagersitz überarbeiten lassen

(50€ pro Nabe)

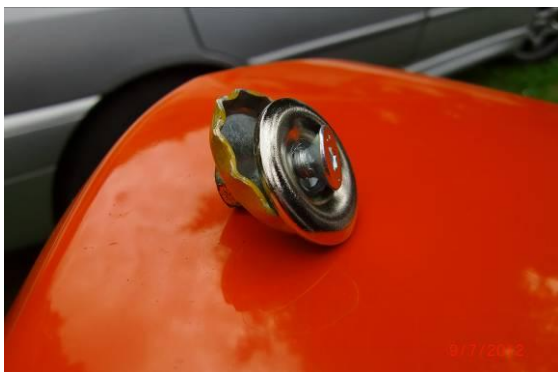
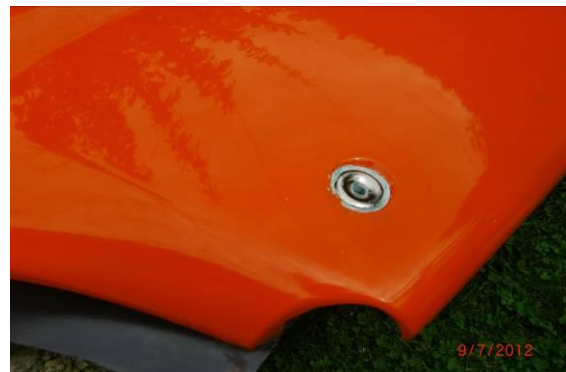
09.07.2012, 32.246km, nun das Dach hat doch noch sehr lange gehalten bis es dann ausgebrochen ist. Mit zwei Spezial U-Scheiben (eigen Anfertigung) und GFK die Reparatur durchgeführt.

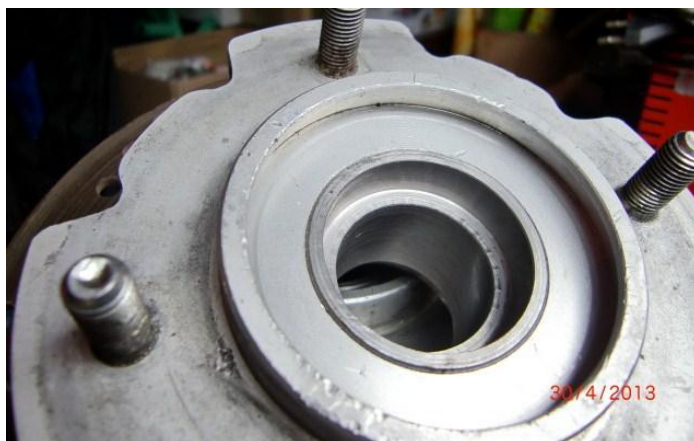
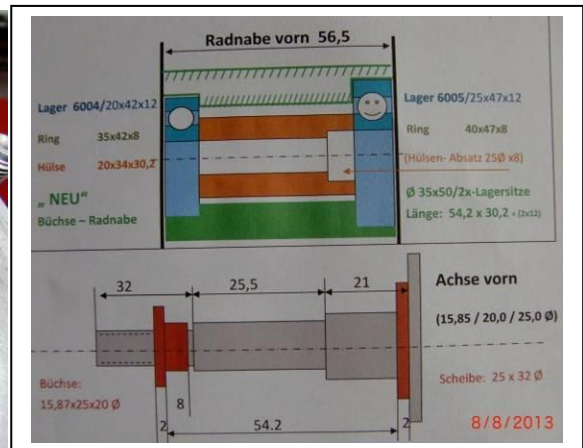
Die Radnaben sind aus Aluguss und im Bereich der Lagersitze (Schwerpunkt Innenlagerbereich Bremsscheibe) instabil. Die Lager haben sich in das Nabenmaterial eingesetz, Sitz n.i.O. Spiel.

Durchgehende Stahl-Büchse ein gepresst! (s. Skizze: grüne Buchse)

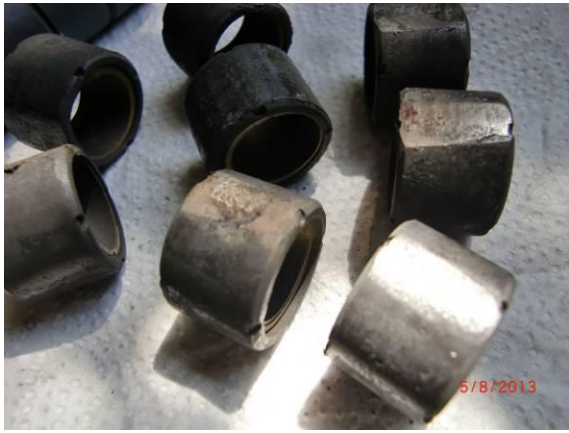
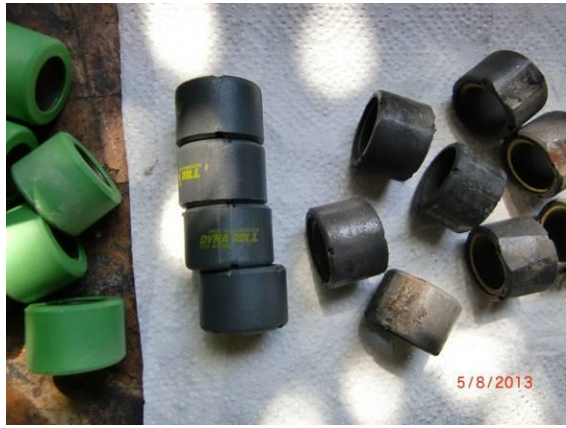
Motor dreht nicht mehr sauber hoch, überwiegend am Berg. Vario-Rollen sind abgeflacht (n.i.O.) Zum Glück hatte ich noch Rollen mit gleichem Gewicht an Lager, diese Rollen 8Stück = 128gr. haben sich voll bewährt, gute Beschleunigungs-Werte sowie geringes Ruckeln und Rupfen.

..teilweise waren die Rollen stark abgeflacht.

Achtung: Die Umbördelung der Gewichte wird entgegen der Drehrichtung montiert!

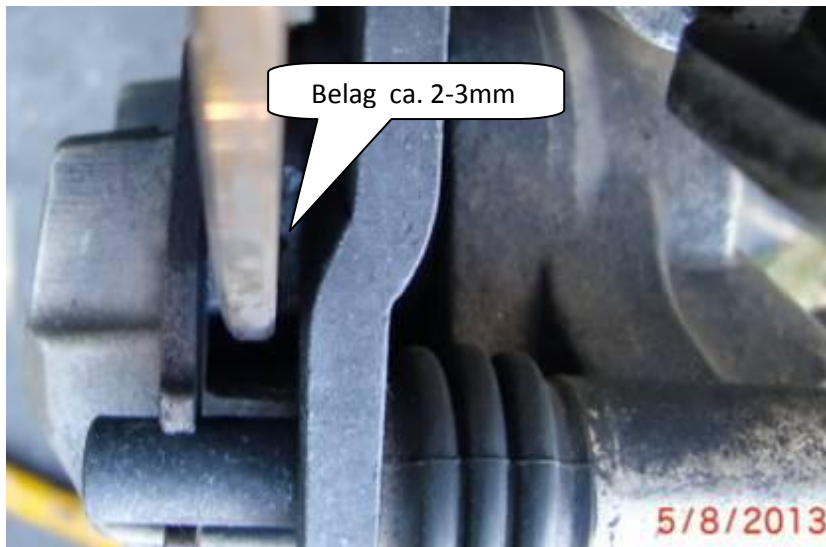
Die Bremsen hinten gehen langsam zu Neige, noch ca. 2-3mm Belag, die Bremsscheiben haben durch den Sinter-Belag schön auf die Ohren bekommen und müssen mit gewechselt werden.

Die neuen Bremsscheiben sowie Beläge sind bestellt. Preis für eine Scheibe 67.--, (Original PGO) und der Satz Bremsklötze mit Sinterbelag zu € 24,90 + 16.-- Fracht. (bisschen teuer aber noch fair)

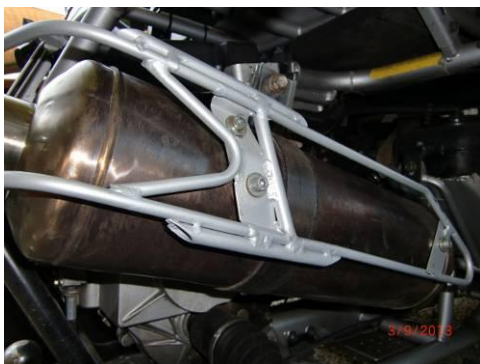
Der Hitzeschutz-Bügel ist an zwei Stellen gebrochen, nun da haben wir bereits Erfahrung, diesmal sehr massive verstärken und Schweißen.

Dieses Mal, wurde der Hitzeschutz massiv verstärkt!

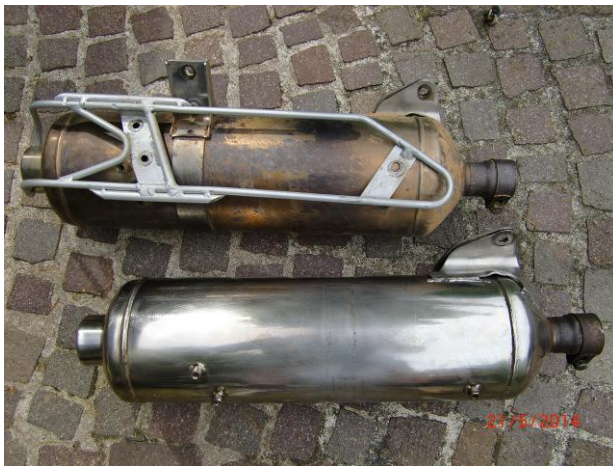
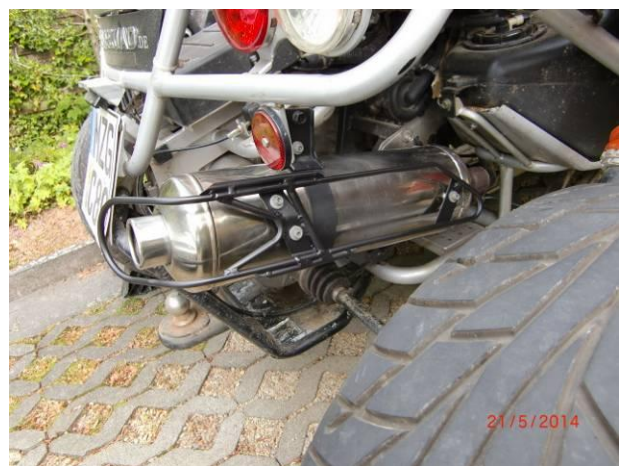
21.05.2014, 37.489km, ...na endlich wieder ein Schaden (**ich dachte schon, es geht nix mehr kaputt**) jetzt aber hat sich das Innenleben des Endschalldämpfers in seine Bestandteile aufgelöst. Zum Glück gibt es ebay, der kpl. Auspuff von einem Piaggio MP3 > 78.-- oder von einem anderen Piaggio Roller mit 500ccm der Endschalldämpfer passt ohne den geringsten Umbau! (ja, Schelle und Hitzeschutz)

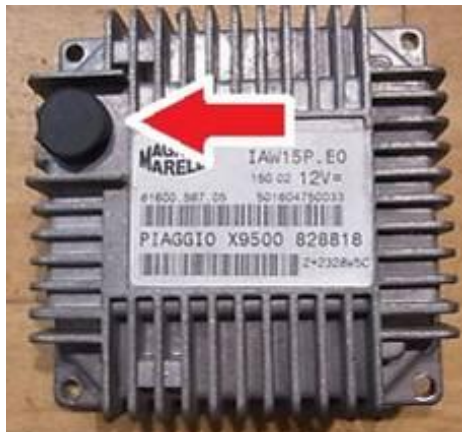
Nach einer Pause bei strahlendem Sonnenschein und sehr gutem Essen in der Eisernen Weinkarte bei Bernkastel-Kus, setzten wie die Fahrt fort. Bei der nächsten Steigung bemerkte ich einen deutlichen Leistungsverlust.

Der Leistungsabfall verstärkte sich dann nochmal beim einschalten des Lichts.

Bei Steigungen musste ich das Licht aus schalten um den Motor nochmal auf Touren zu bringen.

ER Läuft! - nachdem das Steuergerät 24h, bei 22°, im Wohnzimmer verbracht hat, wo die wundersame Heilung von statten ging, war die Probefahrt erfolgreich.

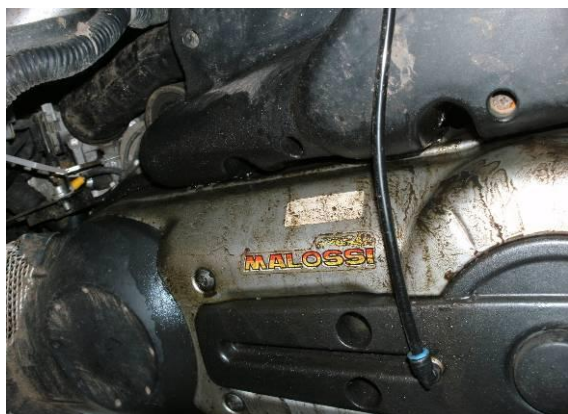
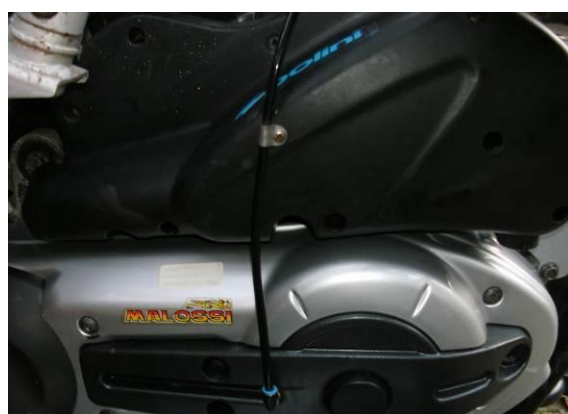
10.11.2014, 39.502km, die Motorentlüftung drückt verstärkt Öl in den Luftfilterkasten.

...nach der Reparatur mit **neuem Luftfilter, Ölfilter sowie Ölwechsel** war wieder alles GUT.
