# PGO BUGRACER 500I

Piaggio - X9Motor

*Änderungen, Verbesserungen, Reparaturen*

*Erstellt: H.- W. WAHL  
0683280673 // 017697630516  
„geröllheimer“*

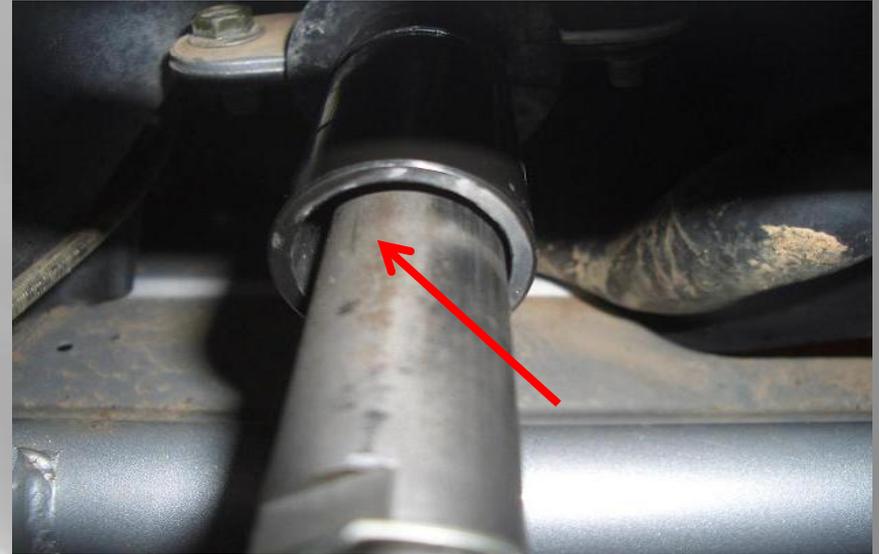
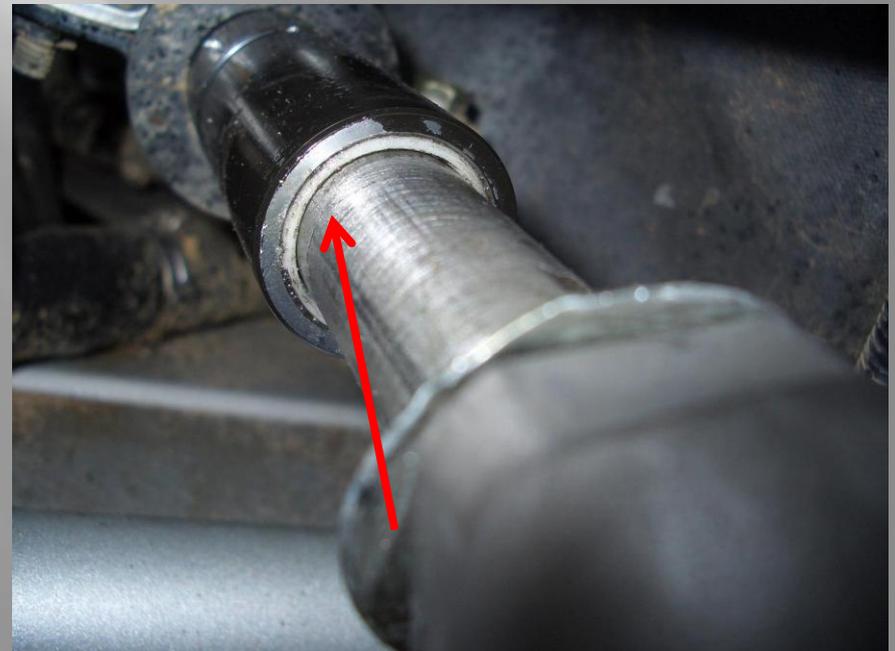
*Geräusche rechts vorn:*

*Durch das Anschlagen, des  
Lenkgestänges in der  
Lenkgetriebe-Verlängerung rechts,  
wurden starke, schlagende,  
metallische Geräusche verursacht.  
Überwiegend bei rechts Kurven.*

*Büchse in der Lenkgetriebe -  
Verlängerung eingebaut.  
Ergebnis: Ok.*

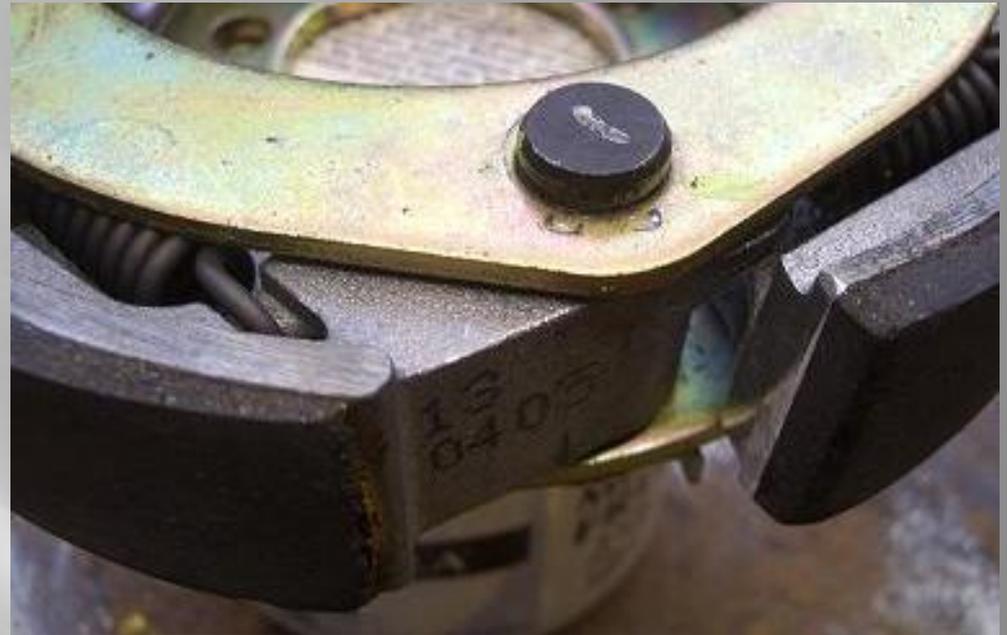
*Die Kupplung setzt jetzt bei **höherer Drehzahl** ein, das Rupfen der Kupplung ist weitgehend beseitigt aber leider nicht für immer.*

*Diese Ablagerung / Verschmutzung auf den Belägen, ist mit sehr hoher Wahrscheinlichkeit, die Ursache der rufenden Kupplung!*

*Diese Ablagerungen müssten mit einer zusätzlichen Belüftung verhindert werden!*

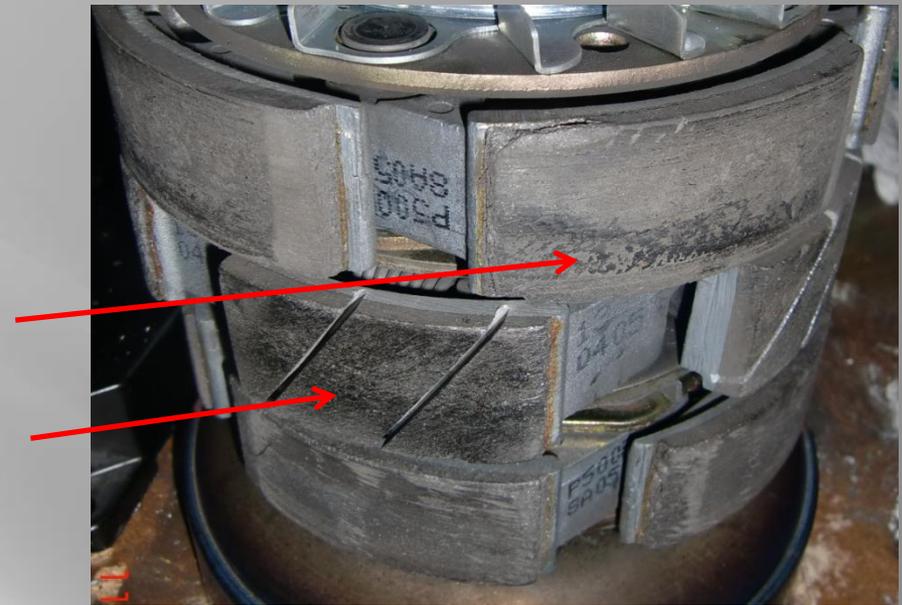
## **Kupplungs - Versuch Nr.: 19**

Diese Verschmutzung / Ablagerung auf den Belägen ist mit hoher Wahrscheinlichkeit die Ursache der rupfenden Kupplung!

*Ist der Belag sauber oder neu ist die Funktion der Kupplung ok.*

*Zusätzliche Belüftung wzb. das Ausblasen der Kupplung könnte den Abrieb/Staub nach aussen befördern.*

*Der Versuch mit Druckluft, die wehrend dem Rangieren mit dem Handhebel betätigt wird bläst den Staub aus der Kupplung und aus dem Vario-Gehäuse.*

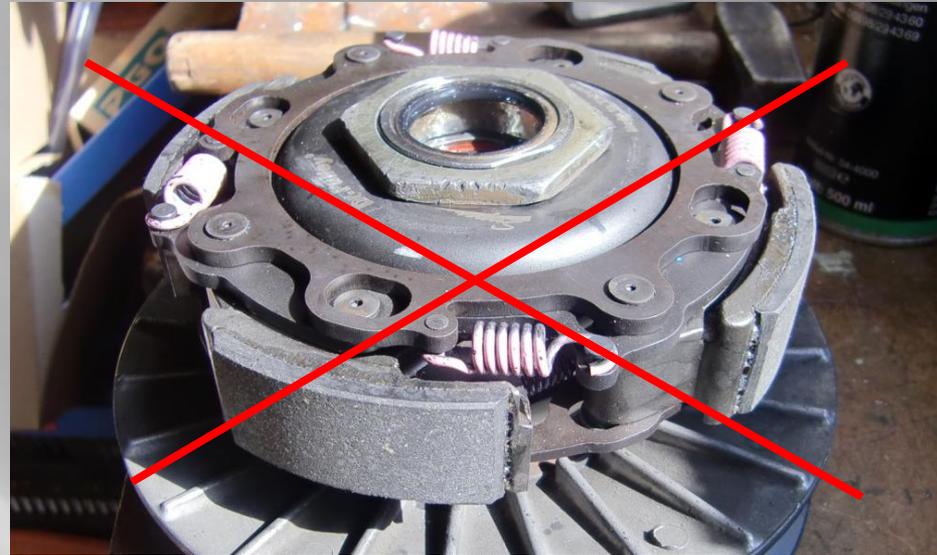
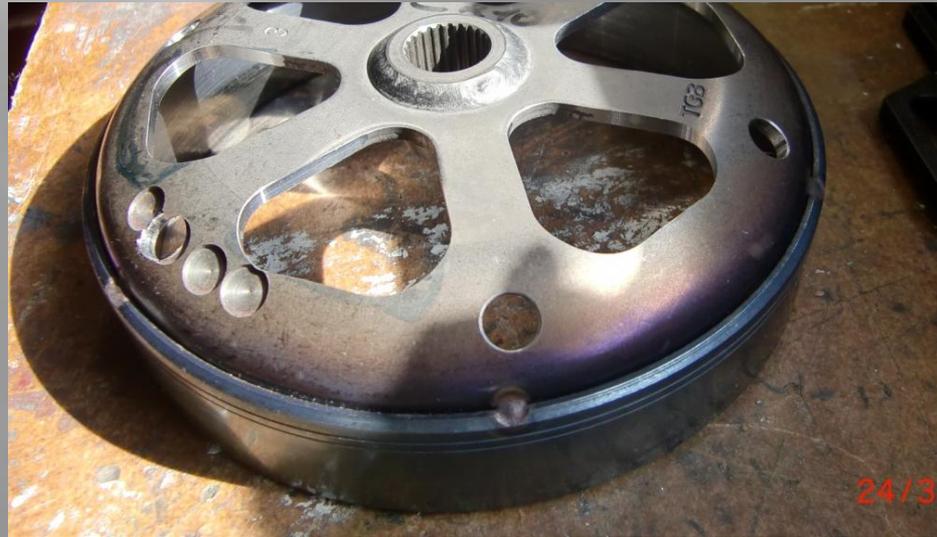
Heute kann ich von der „Dr. Pulley“ - Kupplung nur abraten. Meine Erfahrung ist: die Kupplung ist noch schlechter als das Original!

Gebrochene Federn haben sogar einen Vario-Riemen gefetzt.

Eine Original - Kupplungsglocke mit größeren Belüftungsfreischnitten verbaut.

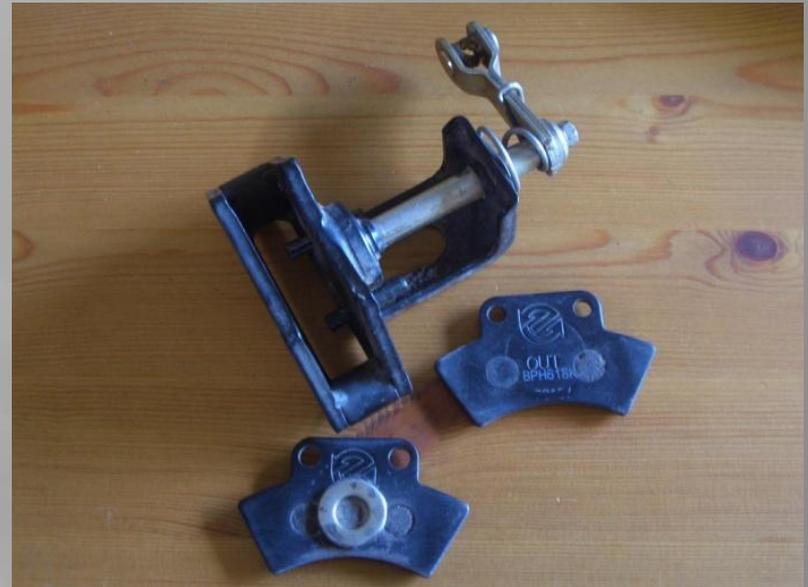
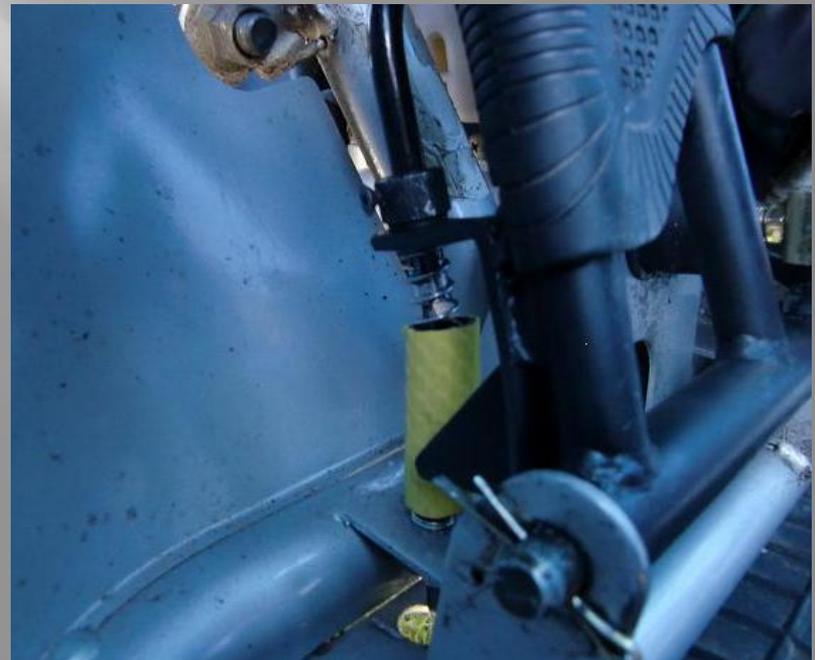
*Abgenutzte Handbremsbacken;*

**Der Umbau ist nicht zu Empfehlen, da der Hydraulik-Druck nach 2-3 Std. abfällt und sich der Bug selbständig machen kann.**

*Durch das einkleben einer bis zu 1mm mm dicken Scheibe, auf dem beweglichen Bremsbacken, erhöht sich die Standzeit der Handbremse auf ca. 20tkm .*

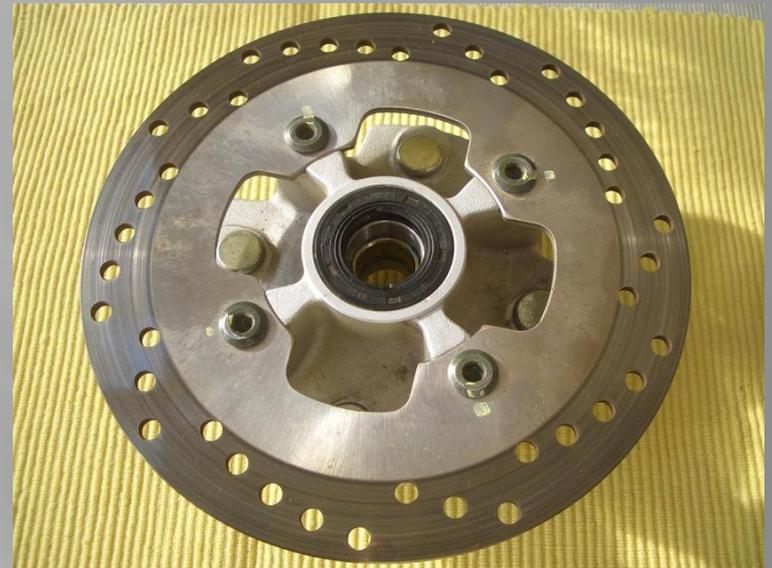
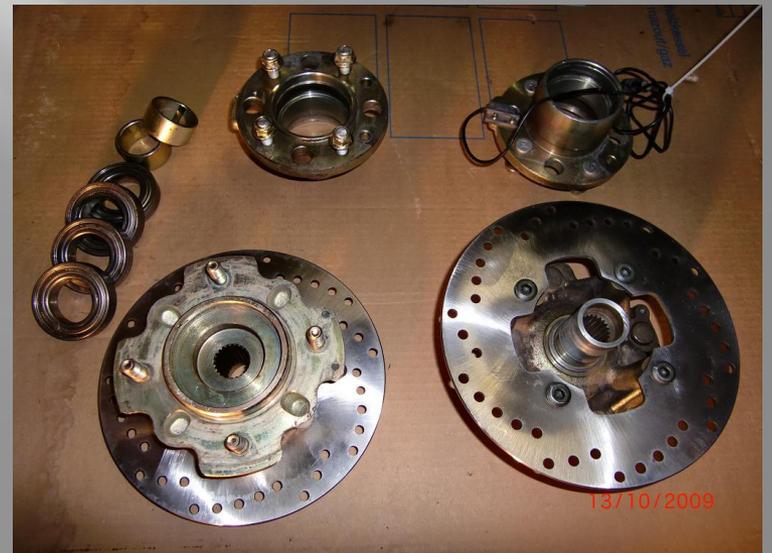
erneuert. (Dimensionen siehe Technische-Daten)  
Werksseitiger Montagefehler war eindeutig zu sehen!

Bei 11800km, alle Kugellager  
und Wellendichtringe vorn

Radlager hinten erneuert.

Bremsscheiben hinten (68.--) und  
Bremsklötze mit „Sinter - Belag“  
(ca. 25.--) erneuert.

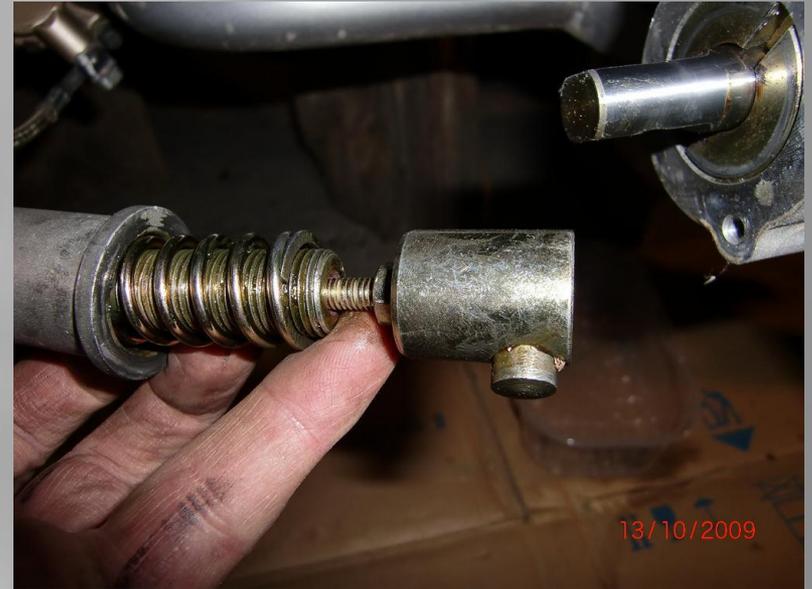
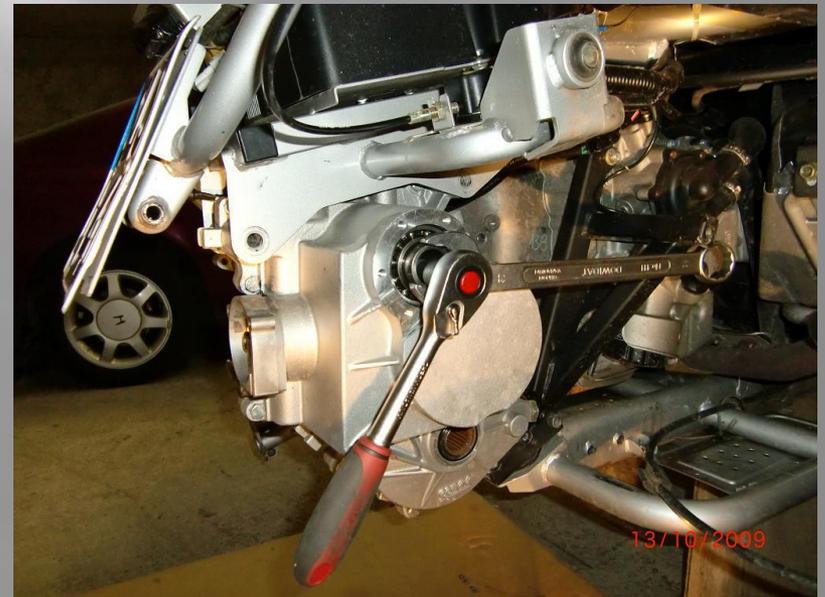
*Kapitaler Getriebeschaden, der durch bessere Kunden-Info, zu vermeiden gewesen wäre.*

*Details zum Getriebeausbau;  
Alle Verbindungen zum Getriebe entfernen.*

*Anschraub-Punkte zum Rahmen  
und Motor Trennen.*

*Haupt Antriebswelle zum Motor,  
mit Maulschlüssel SW 30 und  
17er Nuss, kpl. lösen;  
Nun kann das Getriebe nach  
rechts herausgenommen werden.*

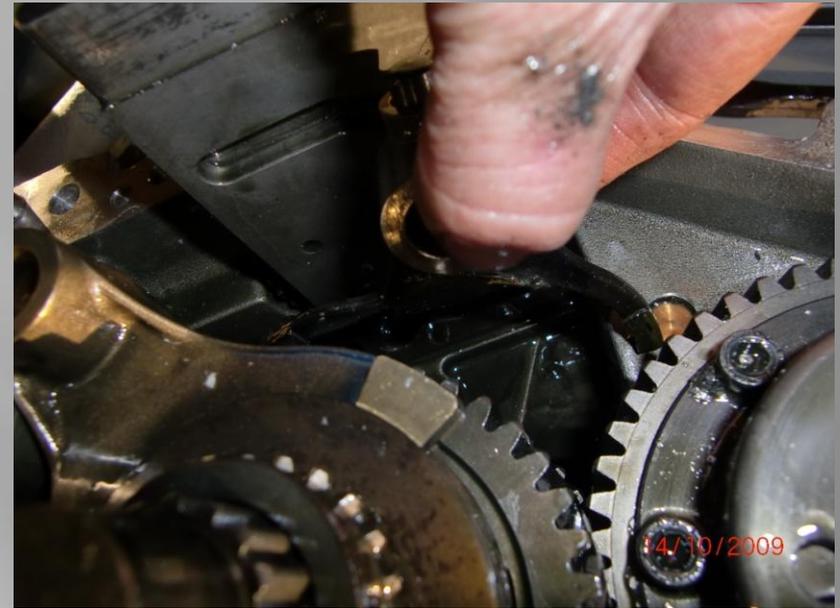
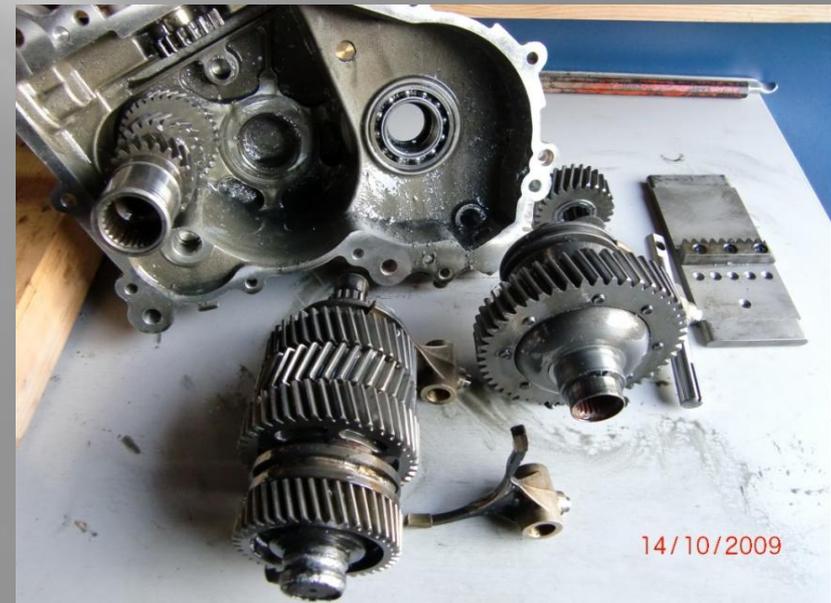
*Getriebeschaden bei 17800km;  
Die Ursache des Schadens ist das  
ausgelaufene Kugellager der  
Hauptwelle rechts.*

*Die Getriebewelle wurde nicht mehr  
geführt, wodurch die Schaltklaue heiß  
lief.*

*Das Lager ist vermutlich zu schwach  
dimensioniert und der Sitz werkseitig  
nicht ordentlich ausgeführt. Ebenso  
ist die Anlaufscheibe zum Lager, mit  
1 mm Dicke für den achsialen Druck  
des Overdrive - Zahnrads zu schwach  
ausgeführt.*

*Öl war O.K.*

Alle Lager und die defekten Teile ausgetauscht.  
Den zerstörten Lagersitz in einen fachgerechten und haltbaren Zustand bringen lassen. (Metalleinsatz)  
Das gezeigte Lager wurde durch ein Rollenlager ersetzt.  
Das achsiale Spiel der Hauptwelle von 0,2mm wurde mit einer 3mm dicke Anlaufscheibe hergestellt.

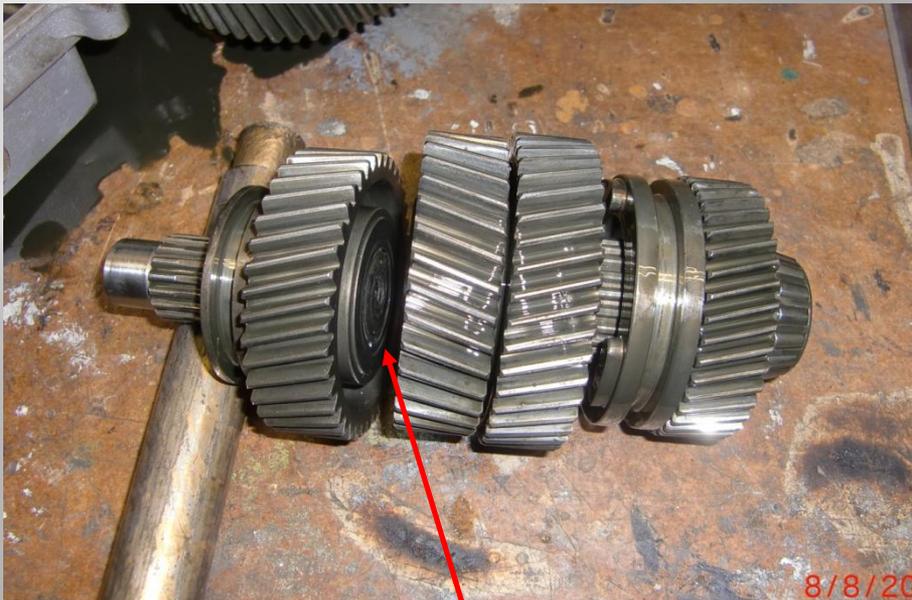
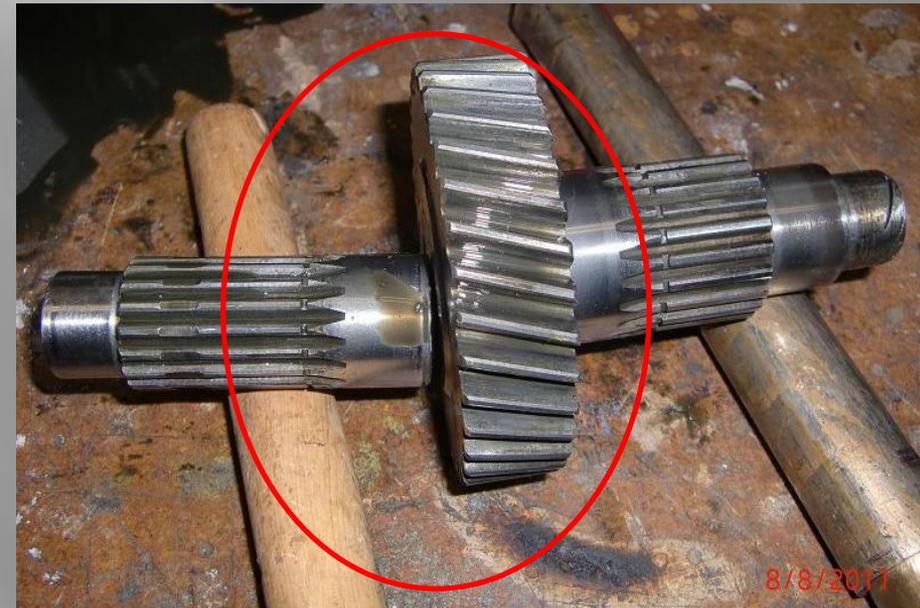
## 2. Getriebeschaden

Geräusche aus Richtung Getriebe!.....  
Rückwärtsgang lässt sich einlegen aber es tut sich nichts mehr.

Mit dieser gebrochenen Welle bin ich dann noch ca. 500km gefahren.

Getriebe Aus- / Einbau wie zuvor: Welle (Abb. rechts) erneuert. Getriebe Mitteldichtung aus Korkgummi selbst angefertigt, da eine Dichtung bei acht konsultierten Händler nicht gelagert wurde!

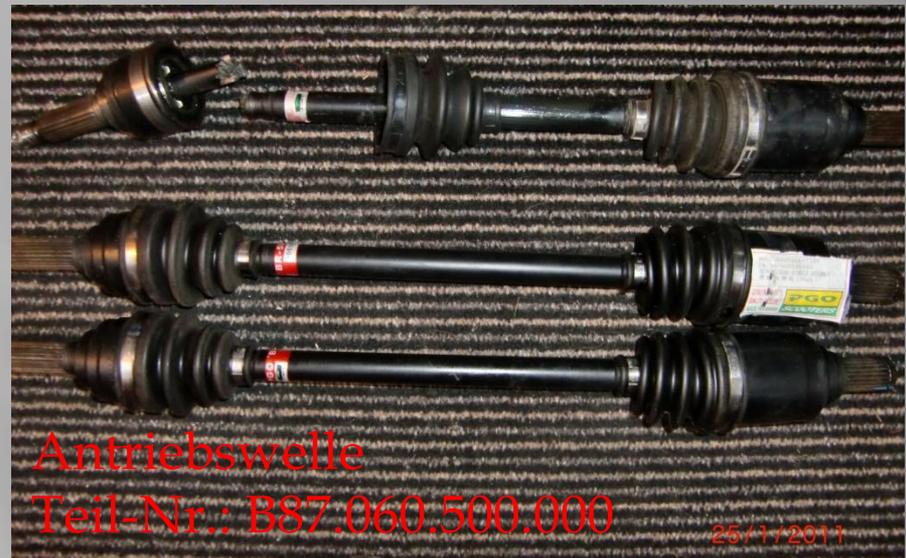
02.01.11, 24086km, lange nichts passiert;  
nun bei Schnee und Eis ist die Antriebswelle,  
Rad-Seite rechts abgerissen.

War es die „**unbändige Leistung**“ des Motors  
oder die zu schwach ausgelegte Welle die den  
Bruch verursache hat.

Das Rupfen der Kupplung und das hakelige  
Getriebe haben mit Sicherheit auch ihren  
Anteil am Schaden.

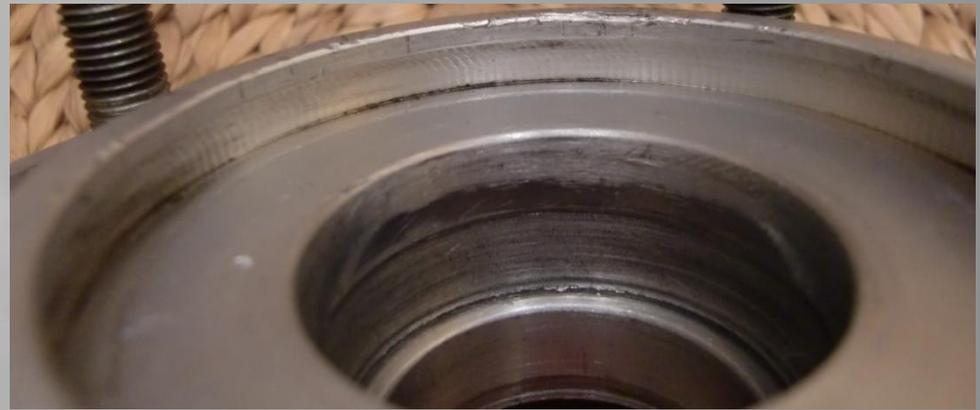
**Radnaben vor verbessert, 30.000km**

Die Lager haben sich in der Nabe eingesetzt!  
Lager Position um 16mm verbreitert. Hier durch könnte eine höhere Standzeit erreicht werden.

Stahlbüchse in die zu weichen Alu-Naben eingesetzt. (siehe Skizze: grün) zwei Büchsen, Bild unten rechts, entfallen dann.

Doppelrillen - Schrägkugellager einsetzen. Lager sind 16mm Breit. (Serienbreite ist 12mm)

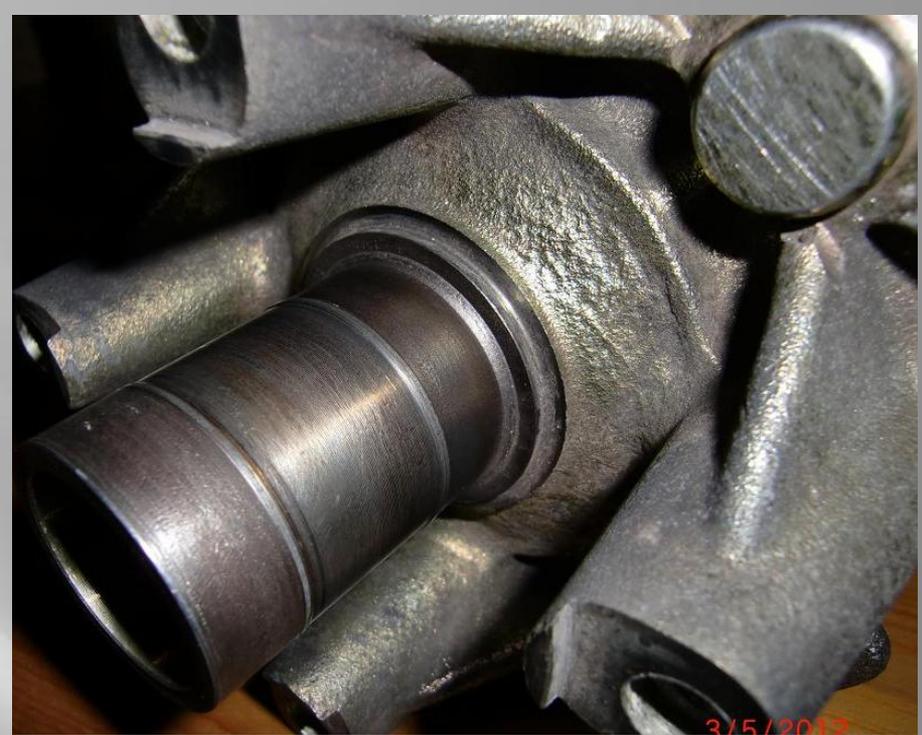
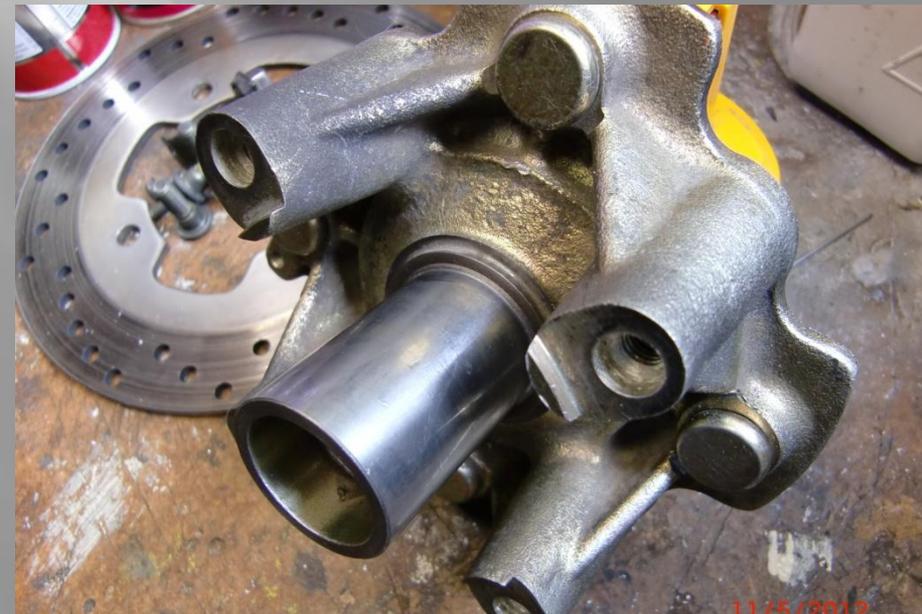
*Radnabe hinten / Radträger*

*Rad hinten links wackelt;*

*Lagersitze haben sich eingesetzt.*

*Der innere Sitz 0,3mm, der äußere  
0,5mm. Bild oben!*

*Radnabe innen/ Radträger  
überarbeitet.*

*Lager – Sitz auf Dauer in  
technischen einwandfreien Zustand  
bringen lassen.*
