P G O - BR 500i; Motor: X9 Evolution 500 4t LC

Ident – Nr.: RFVBRB8CM71000637 (Rahmen)

EZ: 19.03.2008; von 0 bis 25.000km, siehe Teil I = (17 Seiten)

Dauer - Fahrbericht Teil II

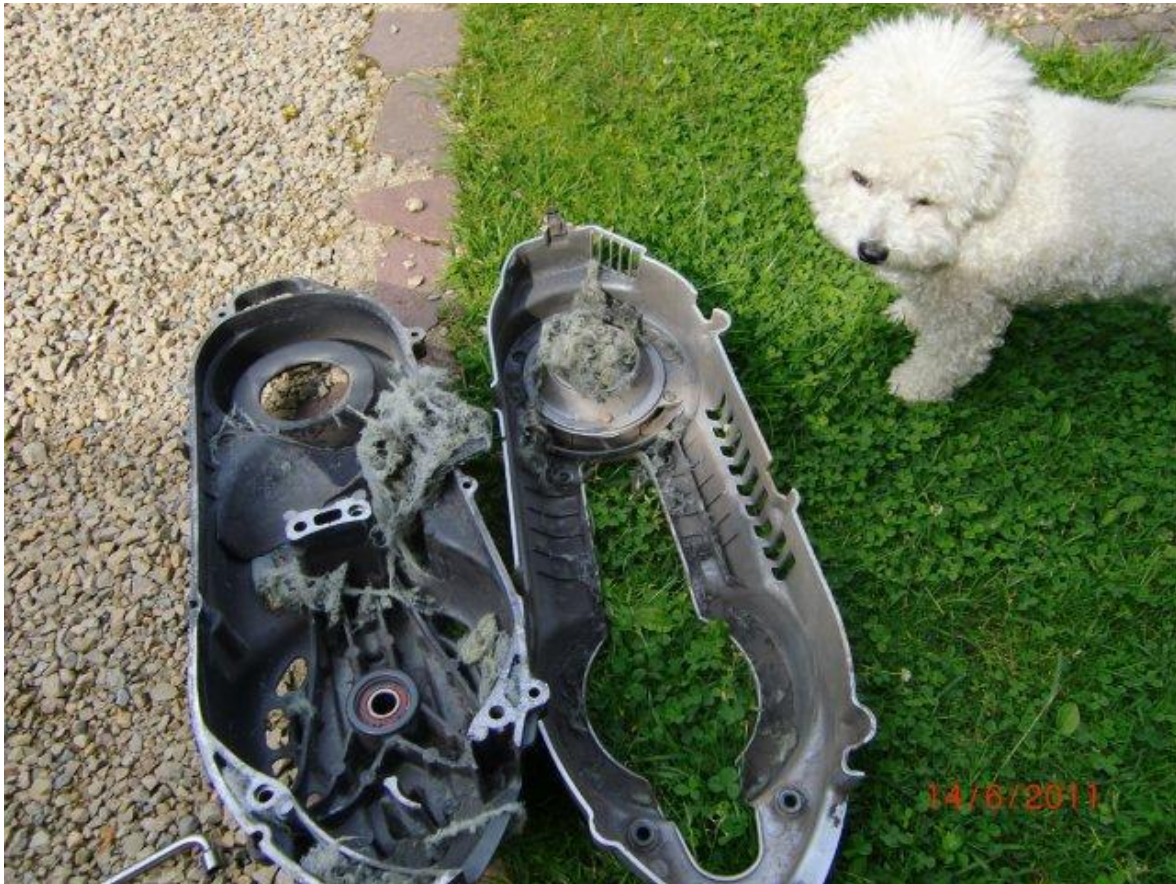
14.06.11, 26.593km, der Malossi Antriebs-Riemen hat nach ...5.940 km seine Arbeit brutal eingestellt. Die Ursache des zeretzten Riemens, war mit hoher Wahrscheinlichkeit, die gebrochenen Federn der Dr. Pulley Kupplung

Die Lieferung mit dem neuen Riemen von WMS, € 67.-- traf dann auch am Tag darauf ein.

Bei nächster Gelegenheit, die ja sicher nicht lange auf sich warten lässt, werde ich dann das neue Teil einbauen.

Dank der Hilfe von unserem Mäxchen, ist die Reparatur nach 1½ Std. vergessen!

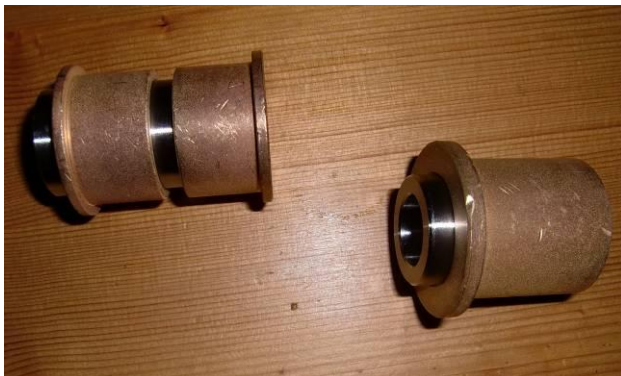
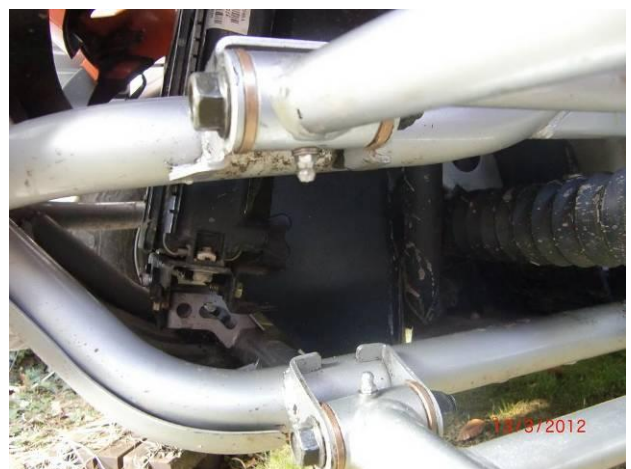
A-Arme und Schwingen-Lager erneuert:

30.000km erreicht, Winter-Pause, Durch den Radlager Schaden von rechts wurde mein BR in die Winterpause geschickt. Schwingen und A-Arme - Lagerbüchsen erneuert / Lagersitz um 16mm verbreitert, Radlager vorn zwangsläufig erneuert.

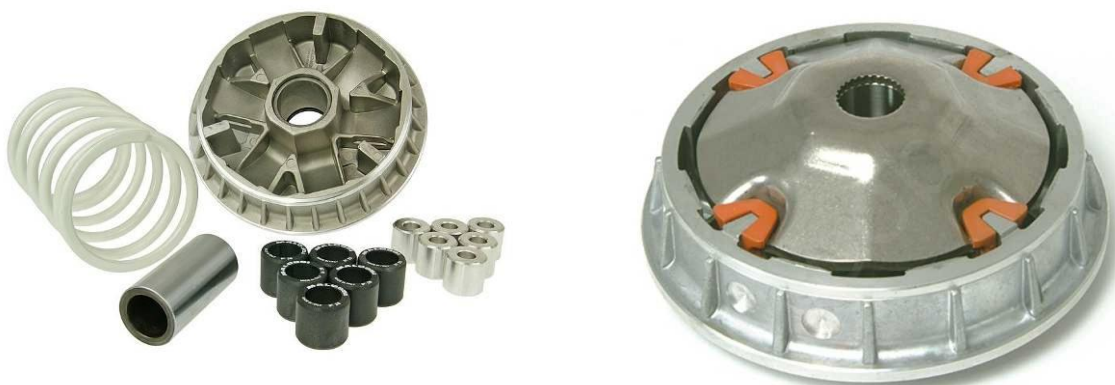
Motor dreht nicht mehr sauber hoch, überwiegend am Berg. Vario-Rollen sind abgeflacht (n.i.O.) Zum Glück hatte ich noch Rollen mit gleichem Gewicht an Lager, diese Rollen 8Stück = 128gr. haben sich voll bewährt, gute Beschleunigungs-Werte sowie geringes Ruckeln und Rupfen.

..teilweise waren die Rollen stark abgeflacht.

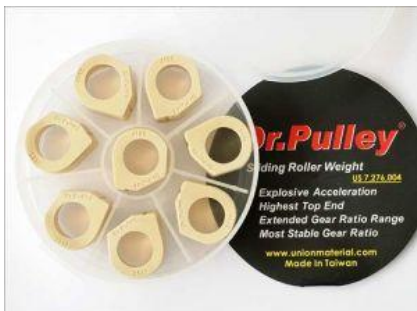
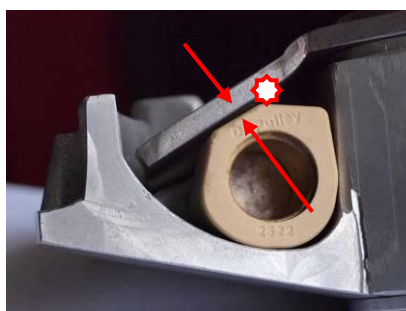
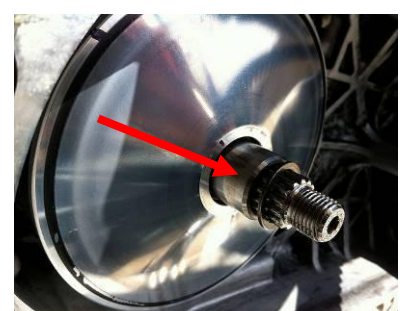
20.08.2013, 35.787km, heute habe ich nach der **enttäuschenden Erfahrung mit der Dr.Pulley – Kupplung** (bereits früher berichtet), Variogewichte 17gr. (€ 46.--) von Dr. Pulley in die „Malossi Multivar 2000“ eingebaut. Die Probefahrt war überraschend gut, im Geländegang war der Top Speed 10km/h schneller (83km/h), die Endgeschwindigkeit ca. 5km/h höher, aber der Motor dreht nicht aus, dass heißt, die Gewichte müssen auf 15gr. leichter gemacht werden.

...die Distanzscheibe habe ich zwischen den Riemenscheiben vor der Gleitbuchse montiert. (Bild mit Pfeil aus dem Netz)

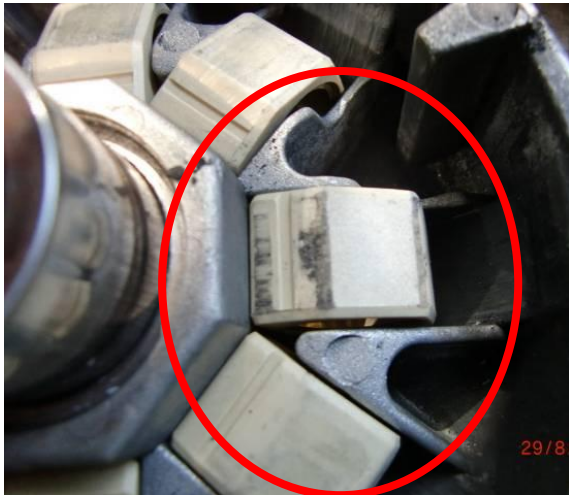
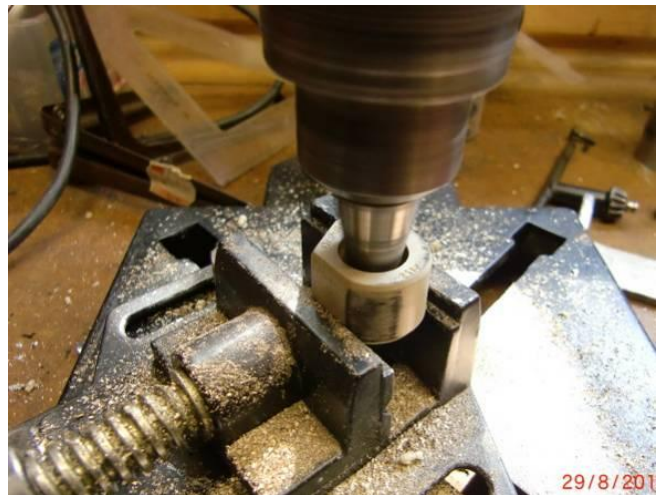
29.08.2013, 35802km, heute habe ich die Vario erneut aufgemacht. Eine der 8Pulley Slider hatte sich während der Probefahrt verdreht oder aber auch vorher?

In mühevoller Kleinarbeit habe ich dann die „Teile“ auf 15gr. gebracht.

..die Gleitstücke wurden an den Beiden Spitzen um 1 mm gekürzt, um so den Riemen noch tiefer in die Riemen-Scheiben sinken zu lassen. Auch die Gewichte flattern nicht mehr in ihrer Grund-Position. ⚙

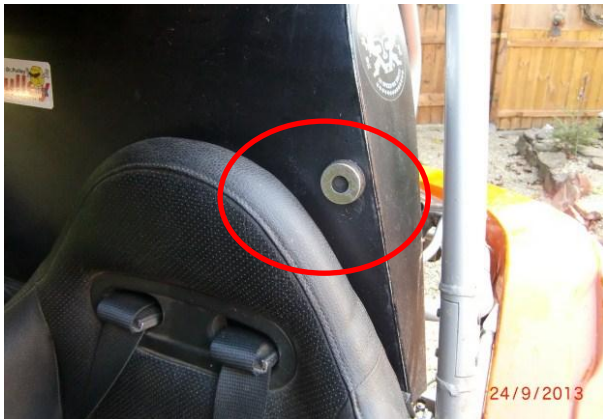
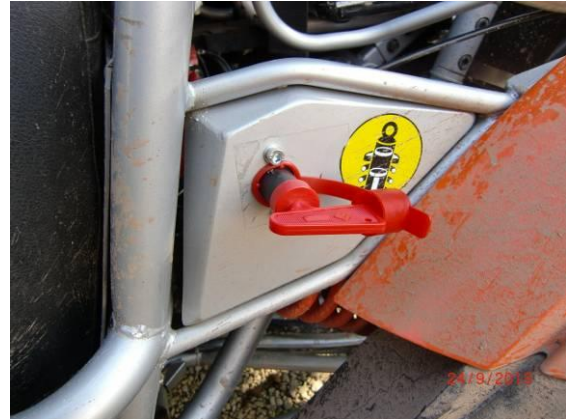
22.09.2013, 36.230km, den akustischen Blinkgeber hätte ich schon vor 36.000km umbauen sollen. Jetzt, in der Nähe des Gehörgangs, vergisst man den Blinker nicht mehr zurückzusetzen.

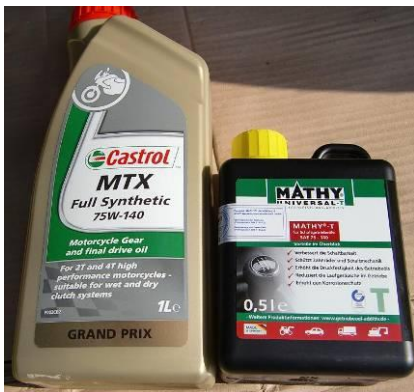
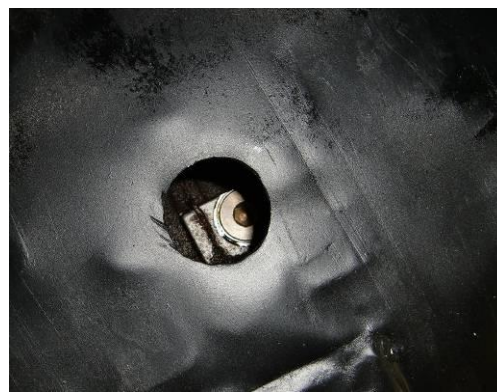
1.)Getriebe Schaltvorgänge verbessern;

bei hakeliger Schaltung und übermäßigen Getriebegeräuschen > Getriebe –Differential - Öl:
Tutela SAE 85W/ 140, 750ccm

(= Öl gesamt 800ccm einfüllmenge – 400ccm SAE 85W /140 + 400ccm gleich 50% MATHY®-T
Getriebeöl- Additiv zum Getriebeöl)

...da kommt das
Loch im
Bodenblech, dass
ich vor Jahren
gebohrt habe, zur
Getriebeöl-
Ablassschraube
gerade recht!

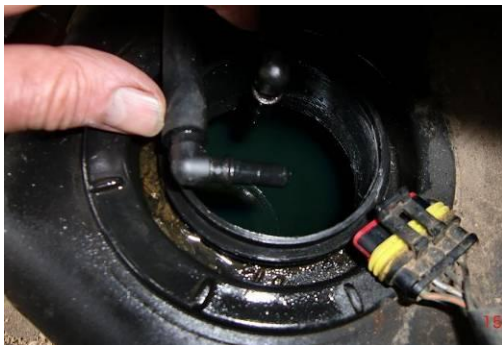
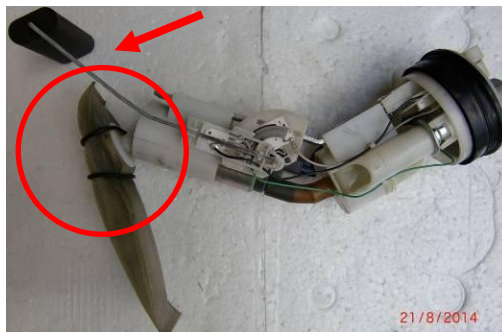
2.)Motoraussetzer ab halb leerem Tank; Ansaug System verändert (zwei O-Ringe direkt am Ansaugschlauch übergezogen), so hat sich eine etwas größere Tasche gebildet. Tankgeber modifiziert (etwas nach unten gebogen) um den Benzin-Stand in der Anzeige zu verbessern.

Den Vor- und Rücklauf sowie den Geberstecker aus dem Deckel ziehen.

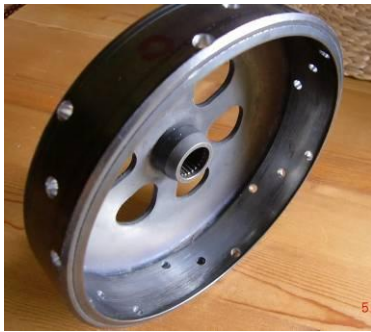
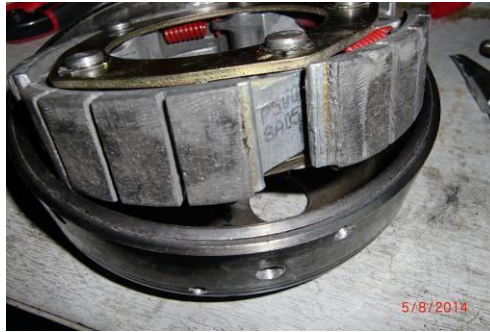
3.) Ruppfe Kupplung:

- Löcher in der Kupplungslaufbahn zum Abführen des Abriebs und zur Kühlung der Kupplung, dadurch weniger Traktionsverluste und verschmutzen der Beläge.
- durch Leichtbau weniger Schwungmasse, dadurch optimale Beschleunigung.
- die Backen wurden alle auf 118gr. Gebracht.

Leider wurden im Maschinenbau die Löcher nicht so gesetzt bzw. ist auch der Durchmesser zu gering, so dass die gesamte Lauffläche der Beläge abdeckt wird, wie dies bei Bremsscheiben der Fall ist.obwohl darüber gesprochen wurde.

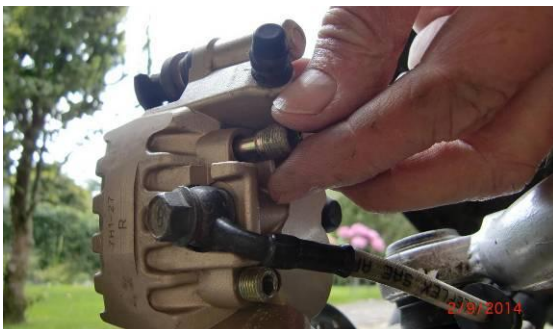
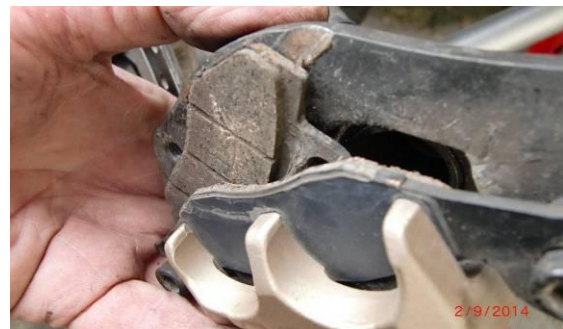
02.09.2014, 38.140km, heute habe ich die Bremsklötze vorn, zum ersten Mal erneuert, die Standzeit ist doch erheblich länger. In der gleichen Zeit wurden die Bremsklötze hinten 5x und die Scheiben 2Mal erneuert. Der Belag der vorderen Klötze wäre noch für 1 bis 2.000km gut, aber das Risiko die Bremsscheiben zu beschädigen, war mir die verfrühte Maßnahme wert.

Die „neuen“ - Bremsklötze sind übrigens von Walter / BuggyCity, Insider kennen ihn!

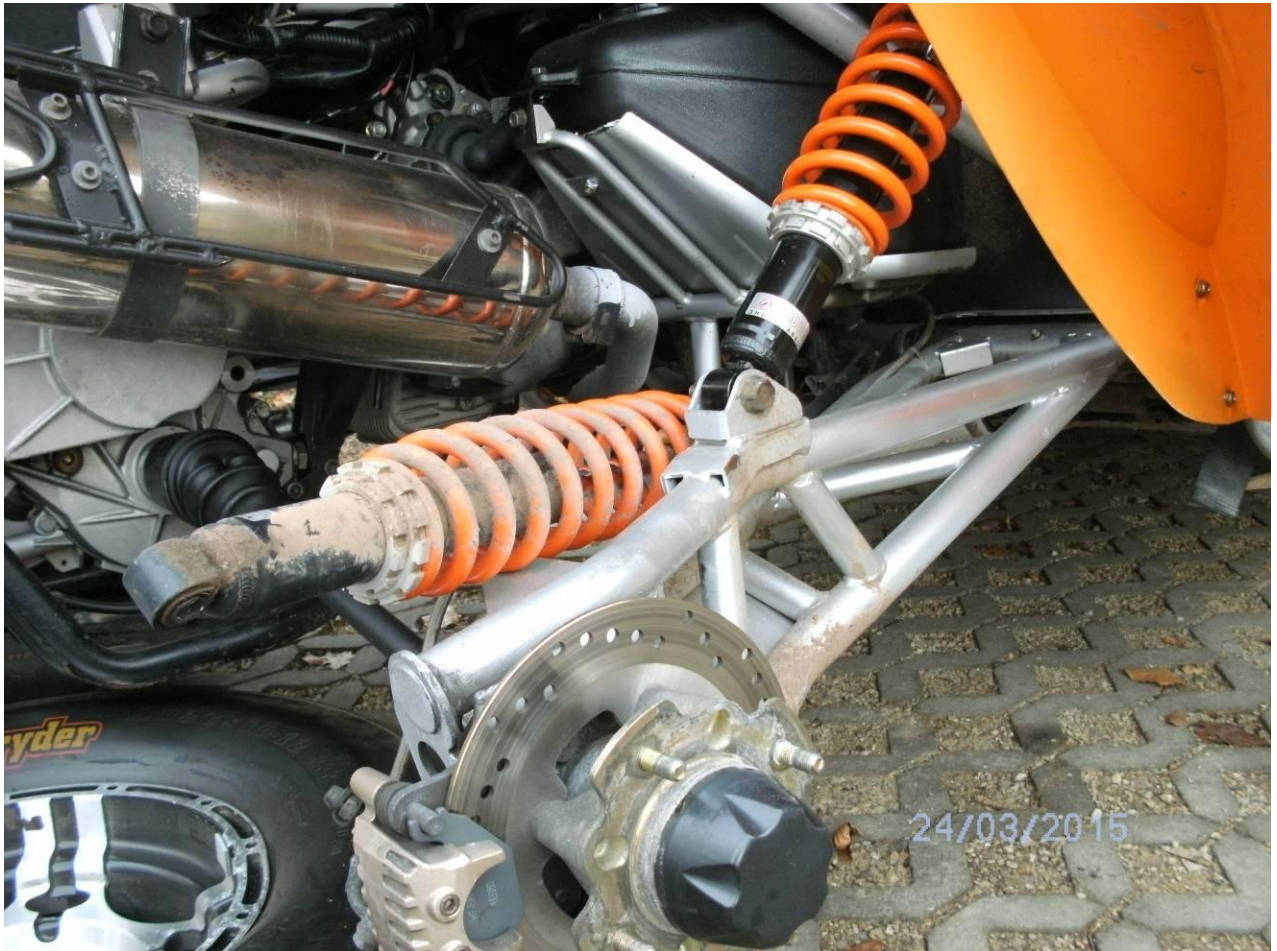
24.03.2015; Stoßdämpfer hinten ist ohne Zug-Stufe / defekt. Der Dämpfer wurde ausgetauscht. Der Preis für den Dämpfer 140.-- € (ein Glücks-Kauf)
