# PGO BUGRACER 500I

Piaggio - X9Motor

*Änderungen, Verbesserungen, Reparaturen*

*Erstellt: H.- W. WAHL  
0683280673 // 017697630516  
„geröllheimer“*

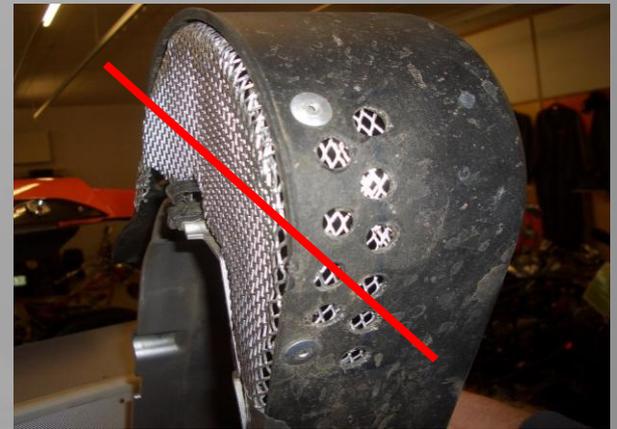
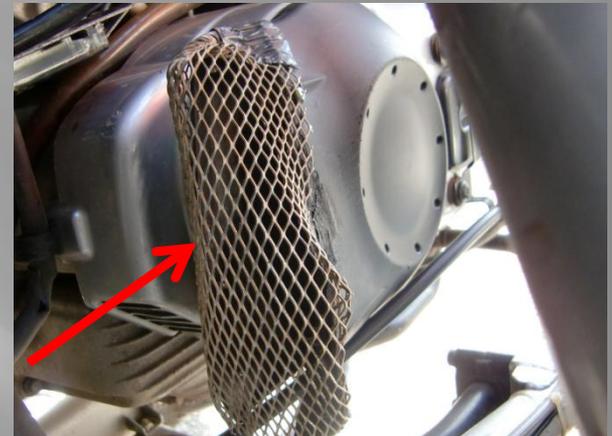
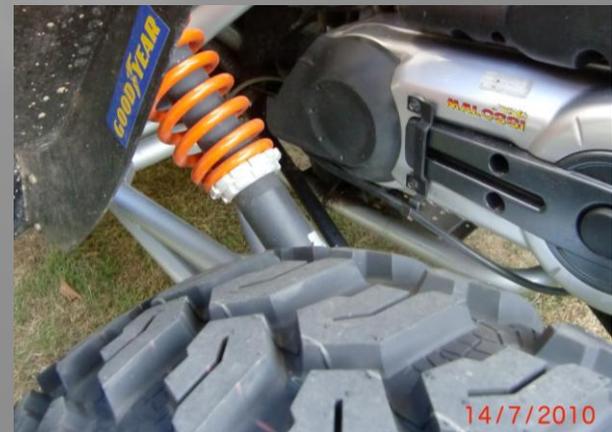
Vorher: Verschmutzung durch Laub und Gras .  
Schmutz-Gitter zur Vario- Belüftung eingebaut.  
Nachher:  
nur noch Staub!

Um die Verschmutzung der Kupplungsbeläge zu  
minimieren, werde ich den Staub mit einem  
verbesserten Luftkanal aus der Kupplung blasen .  
Verklebter Stab ist die Ursache der rupfenen  
Kopplung. s. Seite 15

Seid Juni 2010 ist der  
Deckel (Bild oben) ohne spürbaren Nachteil  
demontiert!  
Der Einlasskanal wurde mittels Schutzgitter /  
Streckmetall aus Alu , vor grobem Schmutz  
geschützt.  
Dies ist die bislang beste Lösung.

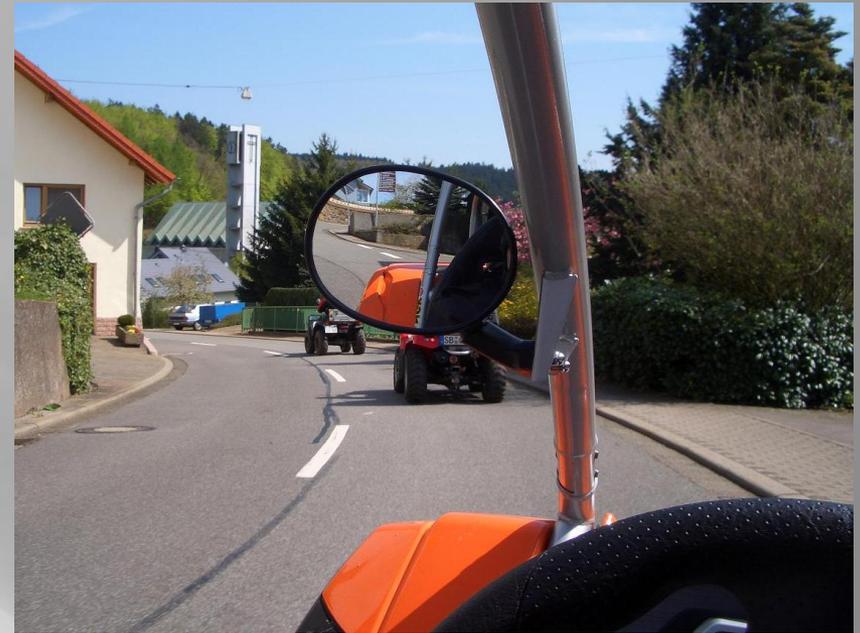
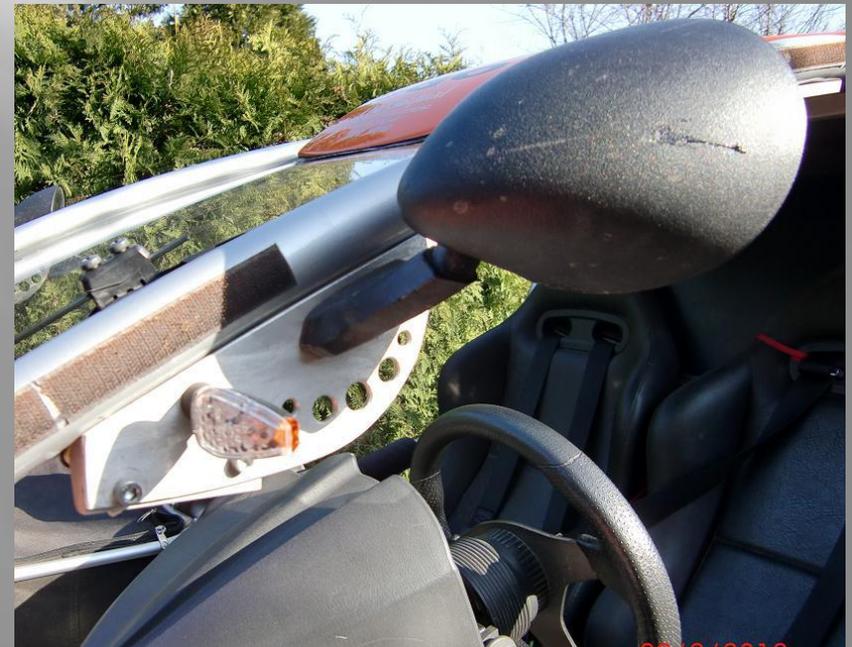
*Bei der original Spiegel Position,  
war die Sicht  
nach vorne, bei meiner „Länge“  
stark eingeschränkt.*

*Position Rückspiegel verändert;  
Jetzt:  
Optimale Sicht nach vorne und  
nach hinten!*

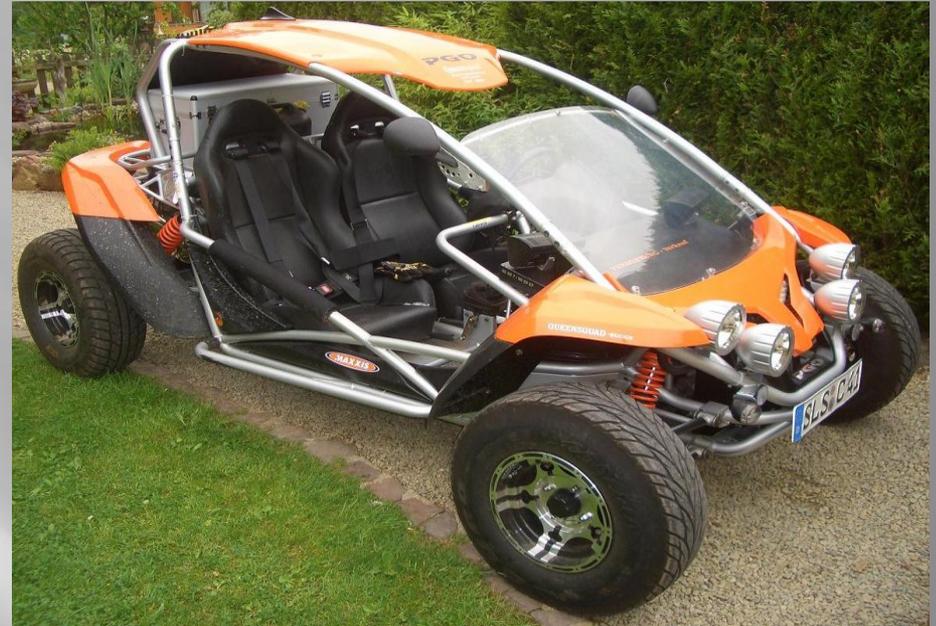
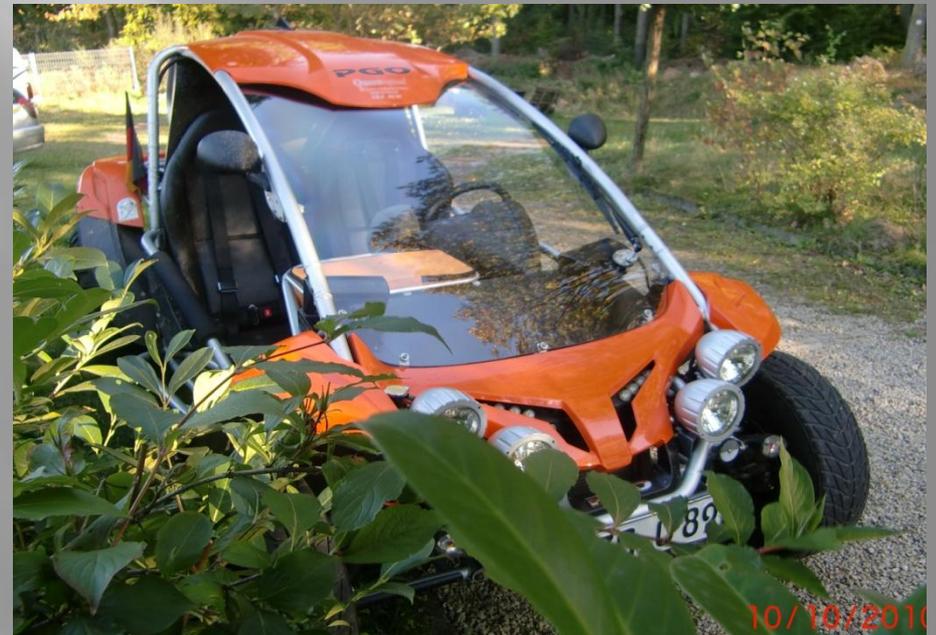
*Nachteil der kurzen Scheibe: Wasser  
läuft vom Dach direkt aufs beste Stück.*

*Nachteil; Fahrtwindverwirbelungen im  
Innenraum.*

*Windschutz aus Makrolon eingebaut.*

*Jetzt hat der BR eine durchgehende  
Scheibe und einen Scheibenwischer  
erhalten. Der Preis für das Makrolon  
(Größe 950x1200x6), mit TÜV-  
Gutachten und Scheibenwischer  
355.-- €*

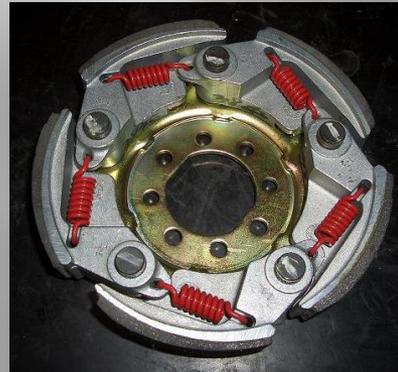
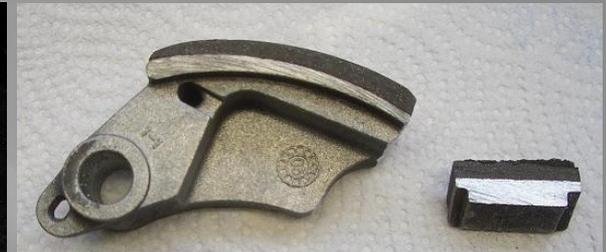
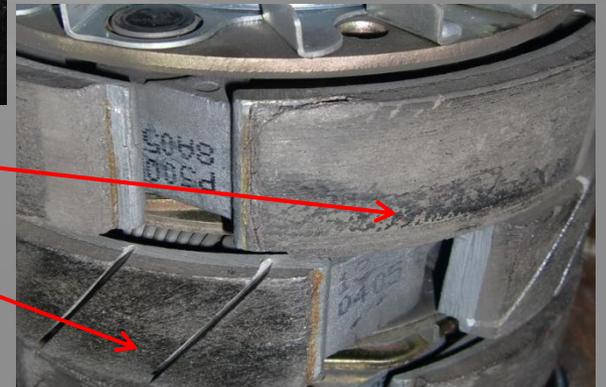
*Die Kupplung setzt jetzt bei **höherer Drehzahl** ein, das Rupfen der Kupplung ist weitgehend beseitigt aber leider nicht für immer.*

*Diese Ablagerung / Verschmutzung auf den Belägen, ist mit sehr hoher Wahrscheinlichkeit, die Ursache der rufenden Kupplung!*

*Fliehkraftkupplung mit leichteren Backen.*

*Alle Backen auf 190gr bringen und leichtgängig montieren.*

*Diese Ablagerungen müssten mit einer zusätzlichen Belüftung verhindert werden!*

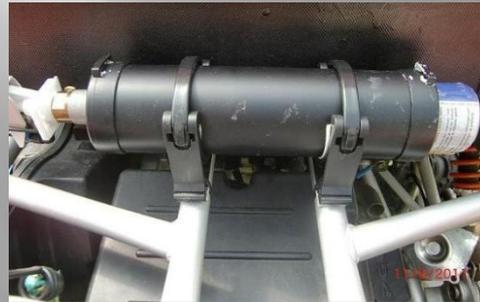
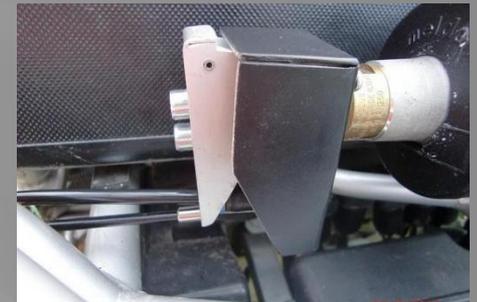
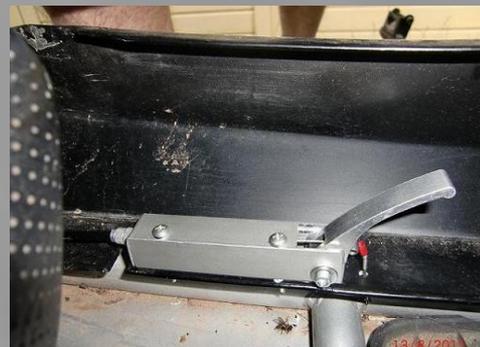
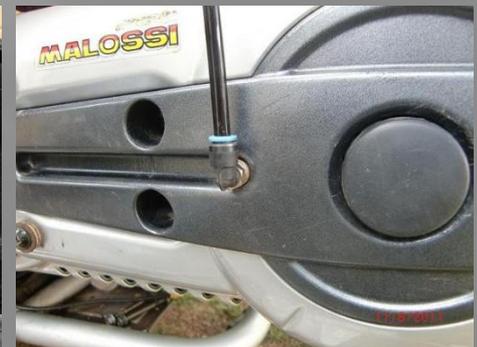
## **Kupplungs - Versuch Nr.: 19**

Diese Verschmutzung / Ablagerung auf den Belägen ist mit hoher Wahrscheinlichkeit die Ursache der rupfenden Kupplung!

*Ist der Belag sauber oder neu ist die Funktion der Kupplung ok.*

### **Einsatz einer Druckluftflasche:**

*Zusätzliche Belüftung wzb. das Ausblasen der Kupplung könnte den Abrieb/Staub nach aussen befördern.*

*Der Versuch mit Druckluft, die wehrend dem Rangieren mit dem Handhebel betätigt wird bläst den Staub aus der Kupplung und aus dem Vario-Gehäuse.*

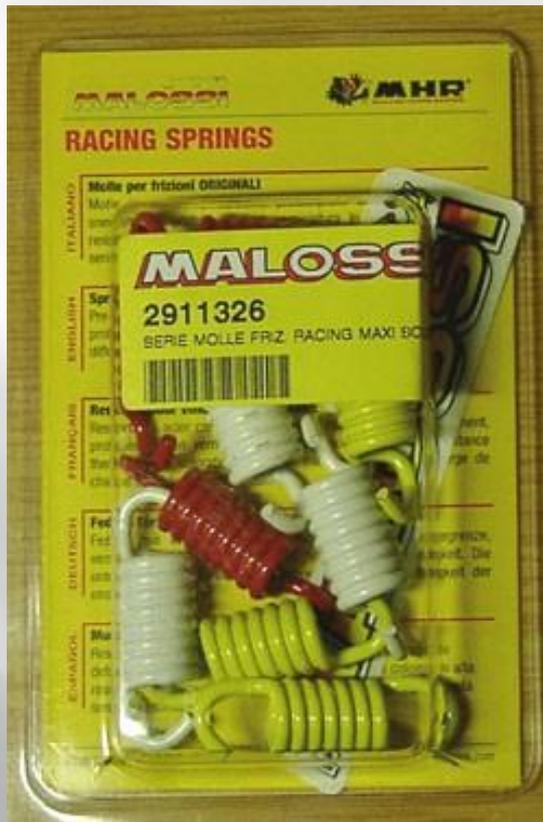
Drei unterschiedliche Federsätze (weiß, gelb, rot) in der Packung.  
Kein Hinweis auf dem Beipackzettel, welche Farbe welcher Härte zuzuordnen sind.

Bewertung nach Gefühl: Weiß ist der weichste Federsatz, rot der härteste Satz. Gelb liegt demnach in der Mitte.

Weiß = weich  
Gelb = mittel  
Rot = hart

Jedoch ist schon die schwächste Kupplungsfeder (weiß) härter als die serienmäßig verwendeten Federn.

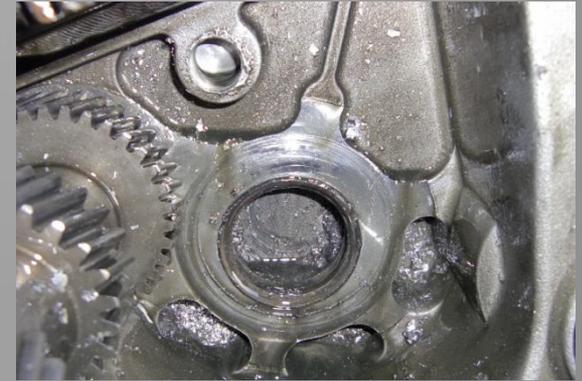
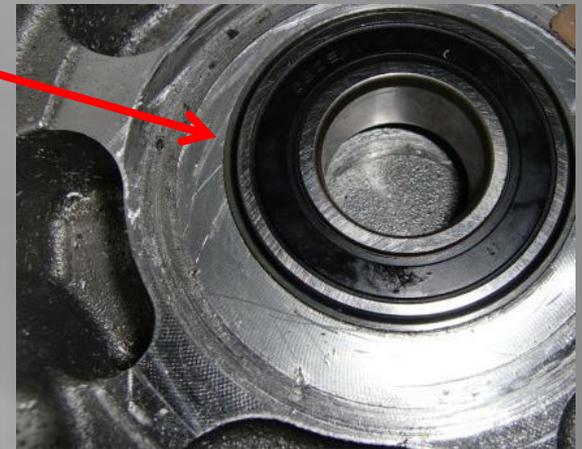
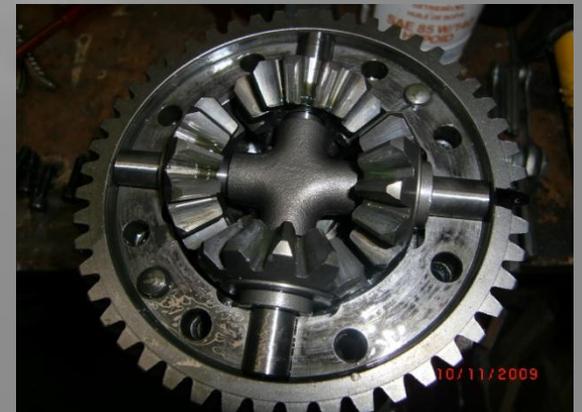
*Getriebeschaden bei 17800km;  
Die Ursache des Schadens ist das  
ausgelaufene Kugellager der  
Hauptwelle rechts.*

*Die Getriebewelle wurde nicht mehr  
geführt, wodurch die Schaltklaue heiß  
lief.*

*Das Lager ist vermutlich zu schwach  
dimensioniert und der Sitz werkseitig  
nicht ordentlich ausgeführt. Ebenso  
ist die Anlaufscheibe zum Lager, mit  
1 mm Dicke für den achsialen Druck  
des Overdrive - Zahnrads zu schwach  
ausgeführt.*

Alle Lager und die defekten Teile ausgetauscht.  
Den zerstörten Lagersitz in einen fachgerechten und haltbaren Zustand bringen lassen. (Metalleinsatz)  
Das gezeigte Lager wurde durch ein Rollenlager ersetzt.  
Das achsiale Spiel der Hauptwelle von 0,2mm wurde mit einer 3mm dicke Anlaufscheibe hergestellt.

Leider wurde mir beim Kauf der E-Teile bei Philco, die von der Fa. Jost vorgegebene Verbesserung, nicht mitgeteilt. (das abgeb. Lager ist nicht, das jetzt verbaute)  
Durch den pers. Kontakt zu Herrn Jost, wurde dann ein Rollenlager mit 16,25mm Breite und einer 3mm dicken Anlaufscheibe empfohlen und verbaut. = 19mm  
vorher 18mm Kugellagerbreite und 1mm Anlaufscheibe = 19mm

Die Differenzial - Einheit sollte zum Reinigen zerlegt werden, da ein Großteil des Abriebs und der Späne sich im Differenzial angesammelt hatten.

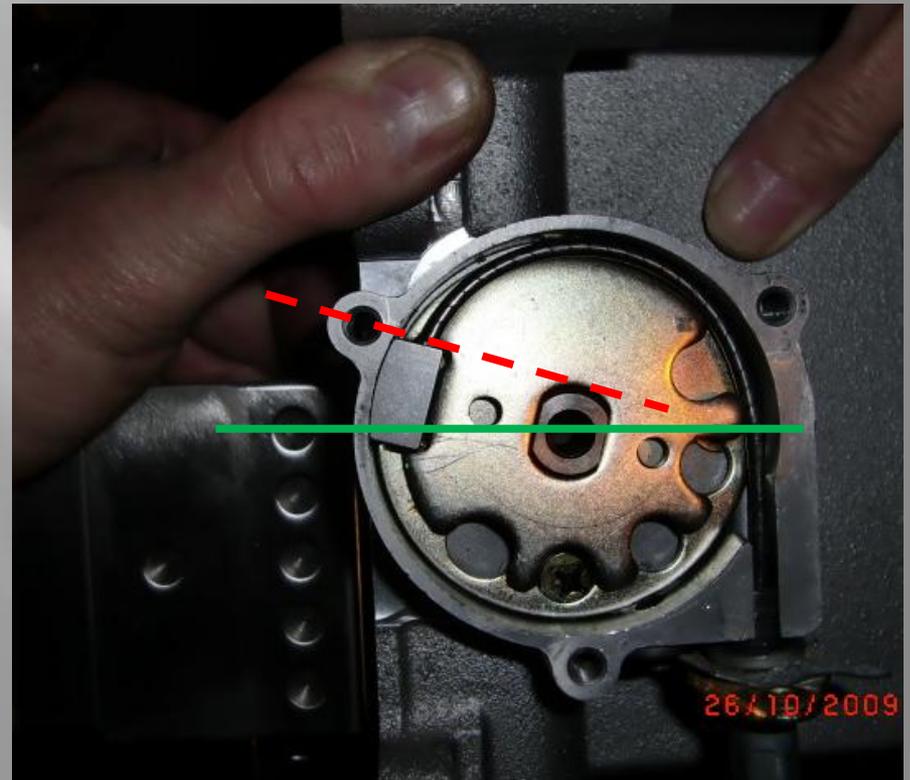
*Einstellung vom Schaltsegment  
zur Schaltkulisse*

*Einstellung der Schaltkulisse  
bei offenem Getriebe ( grün )*

*Einstellung des Schaltsegments  
bei geschlossenem Getriebe  
(rot)*

*Hand-Schalthebel ganz nach vorne;  
(Schnellgang / Overdrive )*

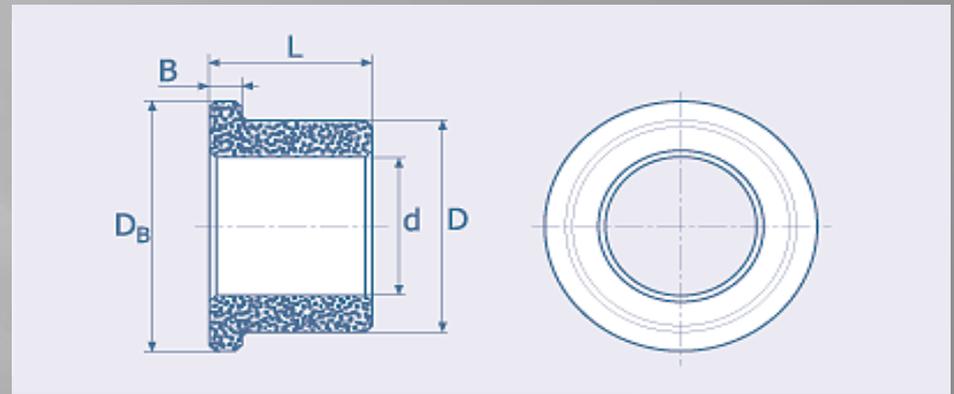
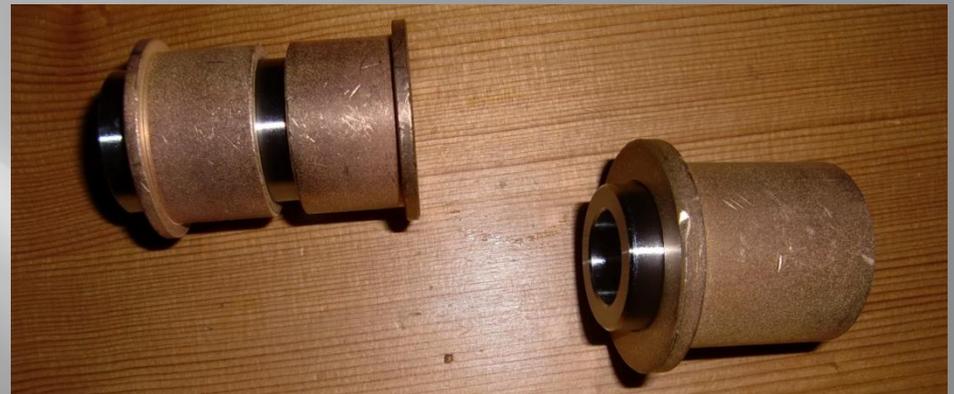
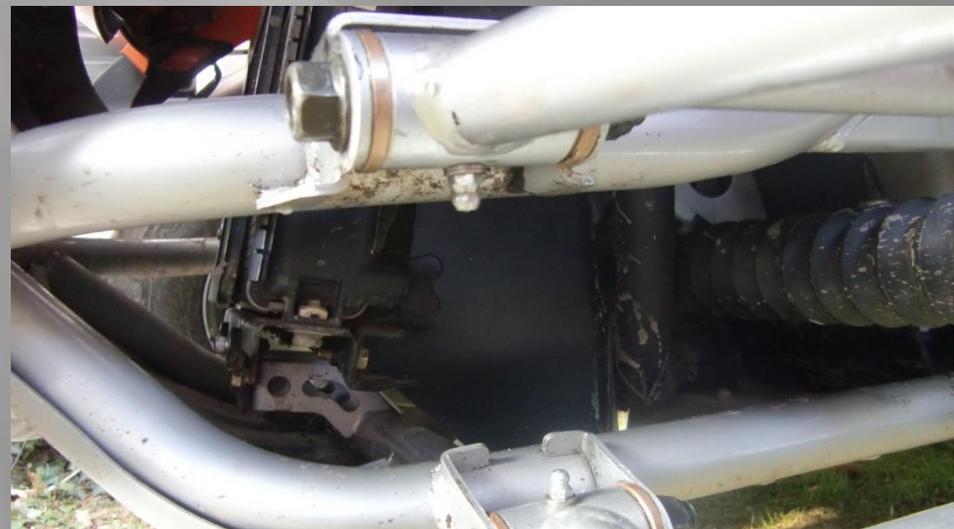
Endlich gehören die trägen A-Arme -  
Selentbuchsen der Vergangenheit an!

Schwingen und A-Arm-Buchsen  
Sintermetall / Sind - A50

Schwingenbüchsen hinten 4 Stück

A - Arm - Bundbüchsen vorn 16 Stück

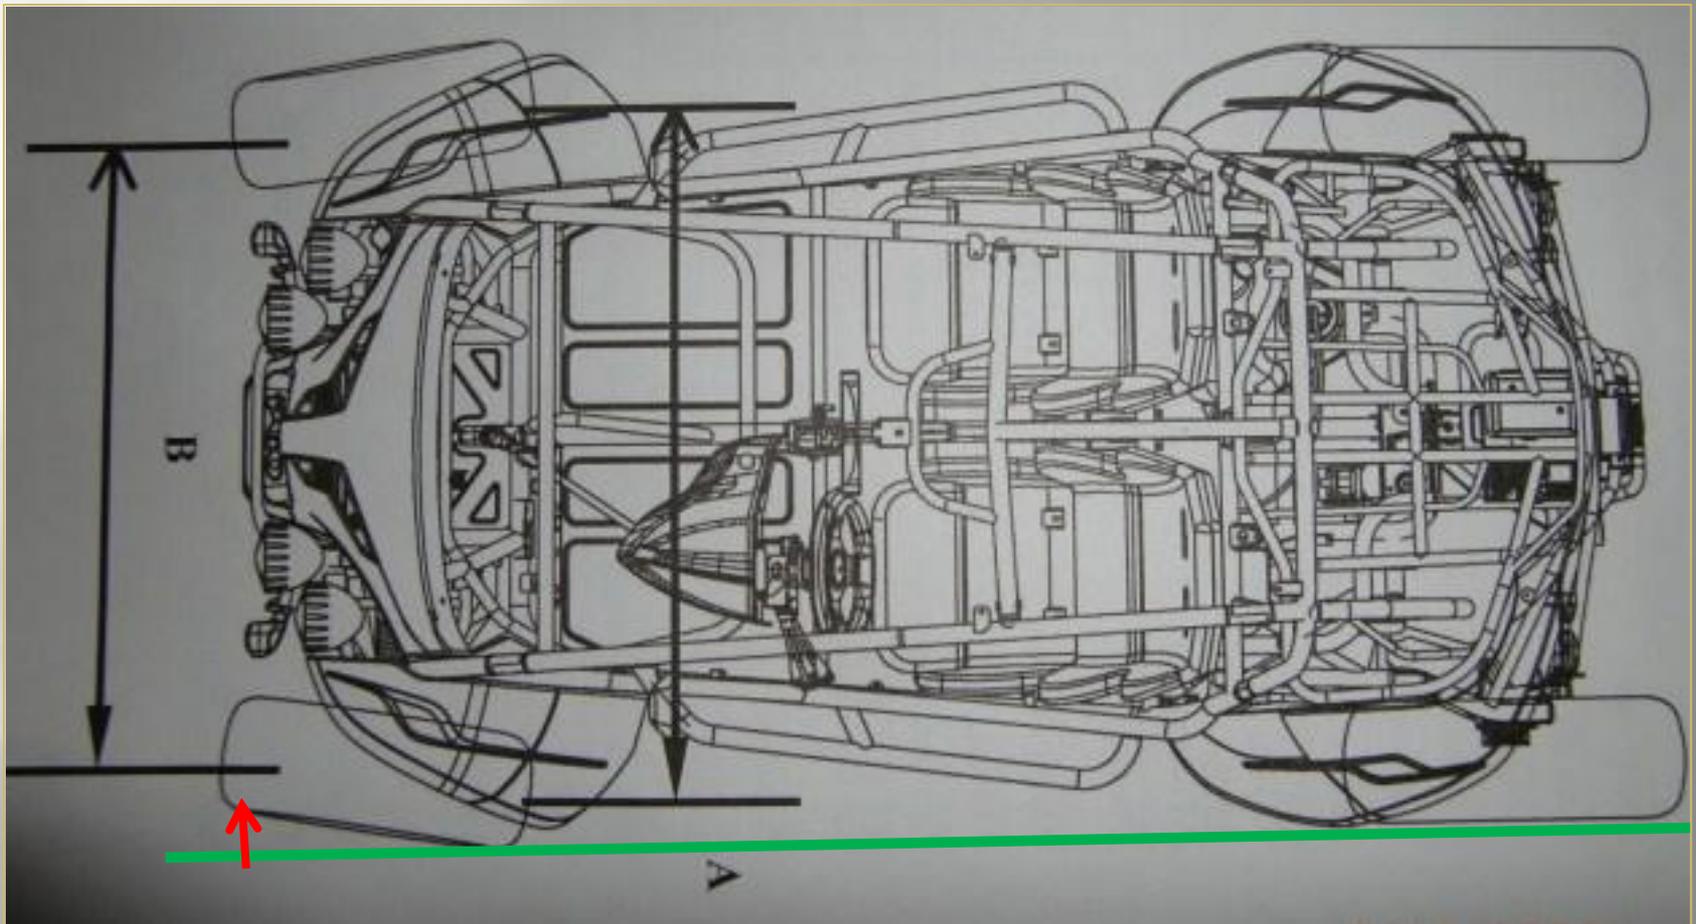
11000km, Radaufhängung, Radlager überprüft und die Spur eingestellt.

Messlatte (grüne Linie) auf Achsen höhe an den Rädern anlegen und zu der vorderen Reifenflanke (roter Pfeil) auf beiden Seiten einen Abstand von 10 bis 13mm einstellen.

Das Lenkrad soll symmetrisch stehen!

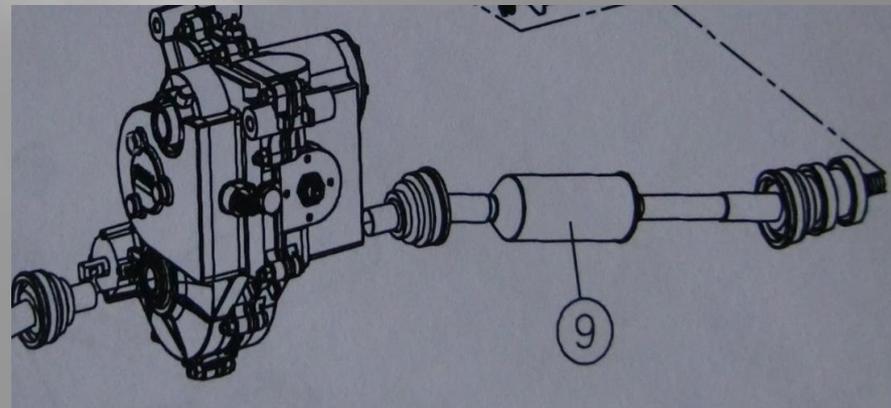
02.01.11, 24086km, lange nichts passiert;  
nun bei Schnee und Eis ist die Antriebswelle,  
Rad-Seite rechts abgerissen.

War es die „**unbändige Leistung**“ des Motors  
oder die zu schwach ausgelegte Welle die den  
Bruch verursache hat.

Das Rupfen der Kupplung und das hakelige  
Getriebe haben mit Sicherheit auch ihren  
Anteil am Schaden.

wie Abbildung in der Zeichnung F10/ Nr.: 9  
( aber ohne achsialen Längenausgleich wie Abb. )
